IGASAMEX

REPORTE DE PATRULLAJE DEL GASODUCTO

SISTEMA:	Texmegas, S. A. de C. V.	PERIODO:	26-Jun-2013 25-Jul-2013	REV. 0
LLENADO POR:	Edgar Fernández	FRECUENCIA:	MENSUAL	RO-002

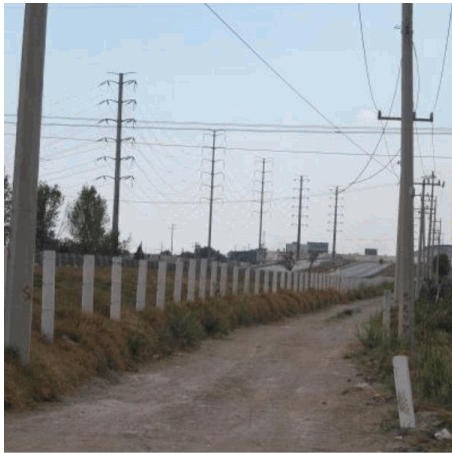
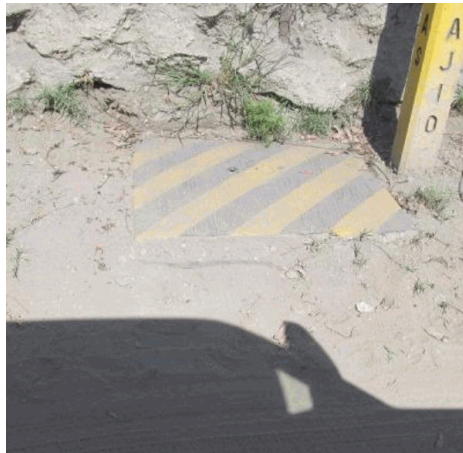
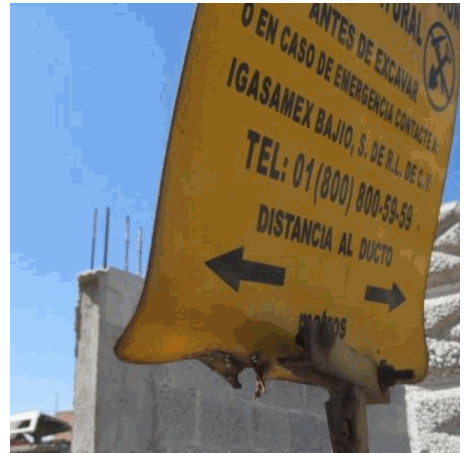
9.- Evidencias:

8.- Comentarios adicionales:
Se encontro en condiciones normale todo.
