IGASAMEX

REPORTE DE PATRULLAJE DEL GASODUCTO

SISTEMA:	Texmegas, S. A. de C. V.	PERIODO:	26-Aug-2013 25-Sep-2013	REV. 0
LLENADO POR:	Edgar Fernández	FRECUENCIA:	MENSUAL	RO-002

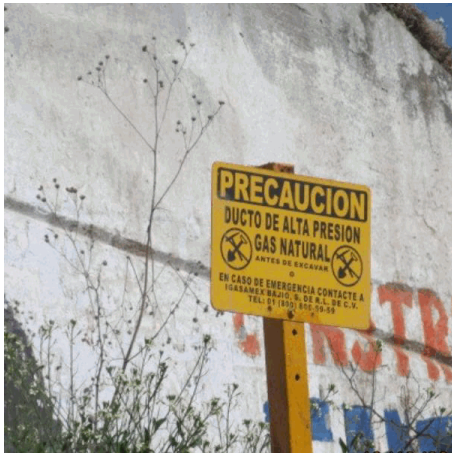
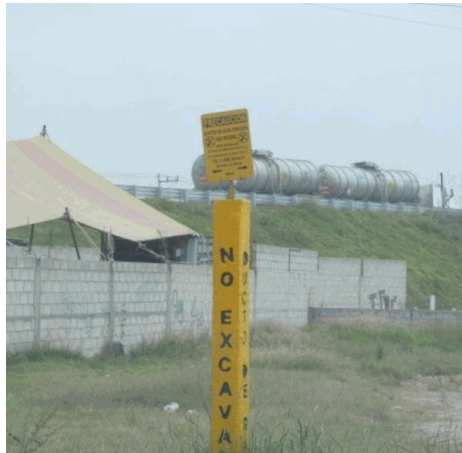
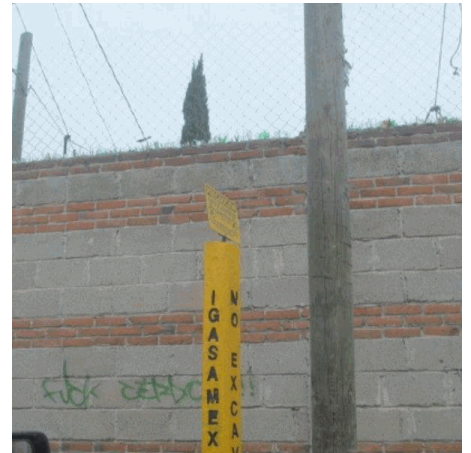
9.- Evidencias:

8.- Comentarios adicionales:
Durante el trayecto no se detectaron nuevos hallazgos.
