REPORTE DE PATRULLAJE DEL GASODUCTO

| SISTEMA: | Texmegas, S. A. de C. V. | PERIODO: | 26-Dec-2013 25-Jan-2014 | REV. 0 |
| LLENADO POR: | Edgar Fernández | FRECUENCIA: | MENSUAL | RO-002 |

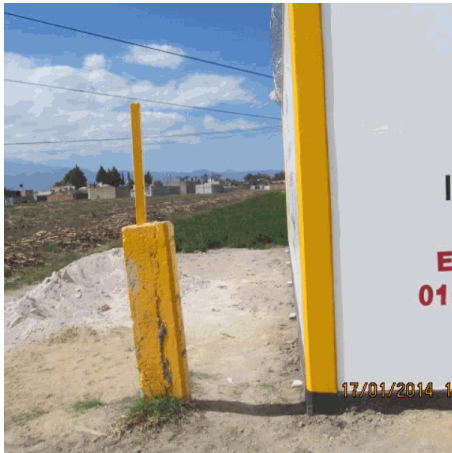
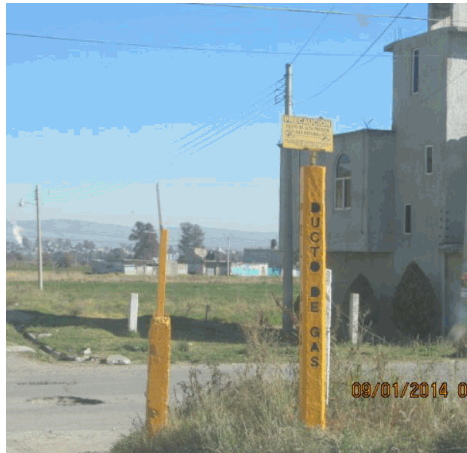
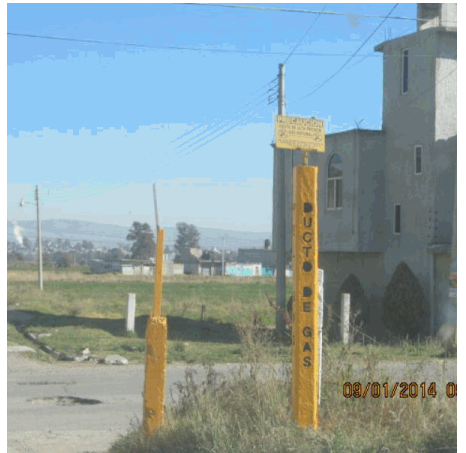
9.- Evidencias:

8.- Comentarios adicionales:
Las tomas de portencial se encuentran en mal estado.
