REPORTE DE PATRULLAJE DEL GASODUCTO

SISTEMA:	Texmegas, S. A. de C. V.	PERIODO:	26-Mar-2015 25-Apr-2015	REV. 0
LLENADO POR:	Edgar Fernández	FRECUENCIA:	MENSUAL	RO-002

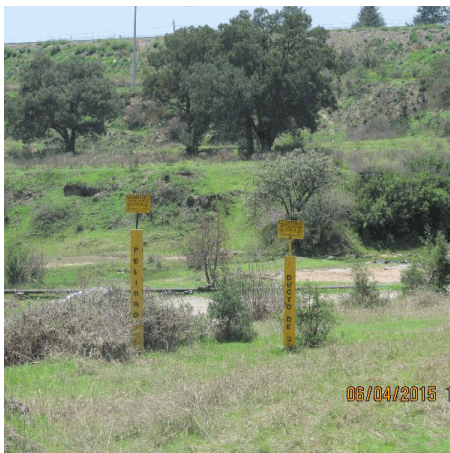
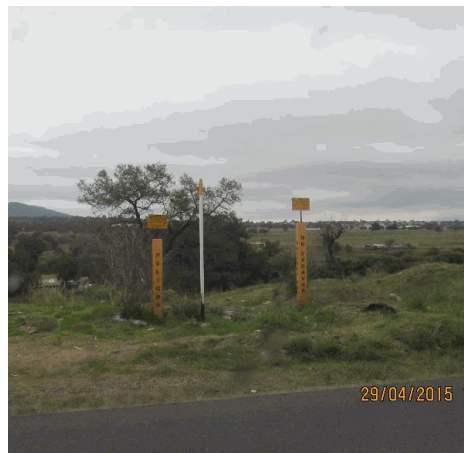
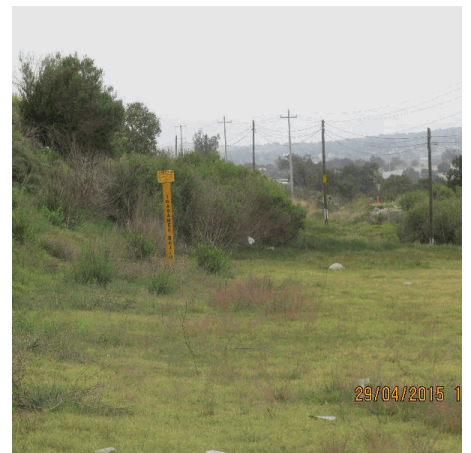
9.- Evidencias:

No se detectaron anomalías durante el recorrido.
