REPORTE DE PATRULLAJE DEL GASODUCTO

SISTEMA:	Texmegas, S. A. de C. V.	PERIODO:	26-May-2015 25-Jun-2015	REV. 0
LLENADO POR:	Pablo Barba Perez	FRECUENCIA:	MENSUAL	RO-002

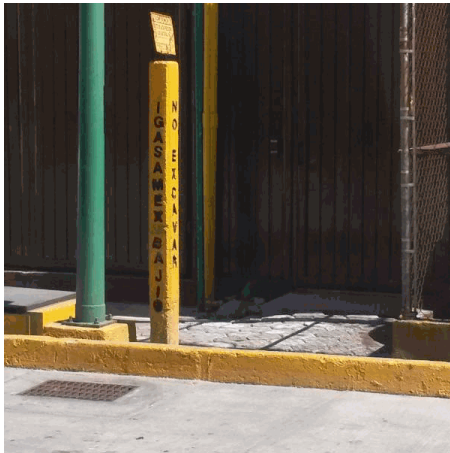
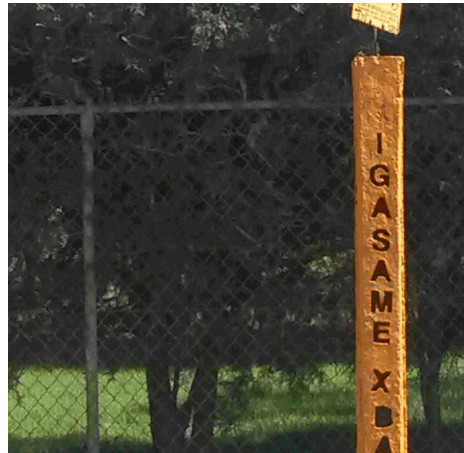
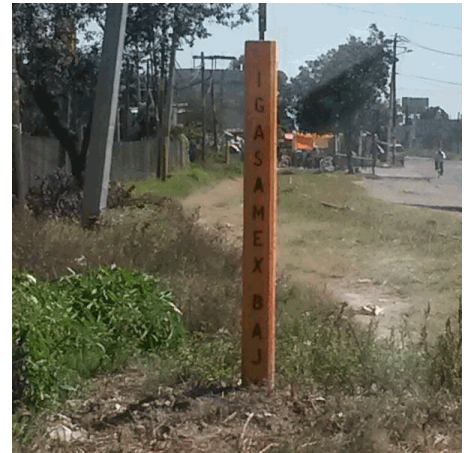
9.- Evidencias:

8.- Comentarios adicionales:
Se realizan recorridos diarios en DDV y no se encuentra nada anormal.
