IGASAMEX

REPORTE DE PATRULLAJE DEL GASODUCTO

SISTEMA: Texmegas, S. A. de C. V. PERIODO: 26-Jun-2015 25-Jul-2015 REV. 0  
LLENADO POR: Edgar Fernández FRECUENCIA: MENSUAL RO-002

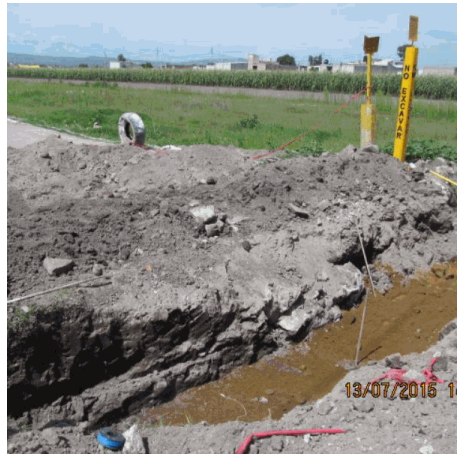
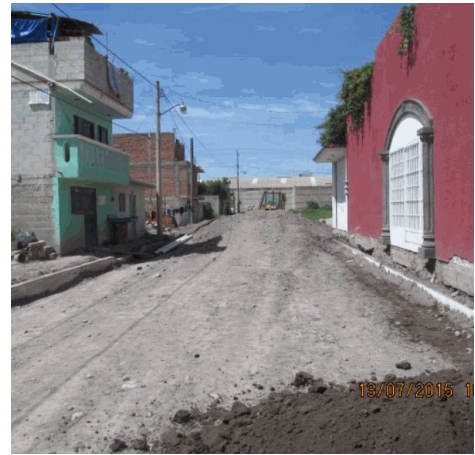
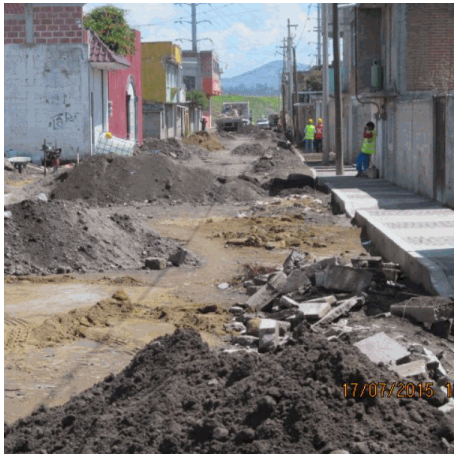
9.- Evidencias:

8.- Comentarios adicionales:  
Se realizan trabajos del nuevo ducto de gas para SKYEPS SM.
