IGASAMEX

REPORTE DE PATRULLAJE DEL GASODUCTO

SISTEMA:	Texmegas, S. A. de C. V.	PERIODO:	26-Jul-2015 25-Aug-2015	REV. 0
LLENADO POR:	Pablo Barba Perez	FRECUENCIA:	MENSUAL	RO-002

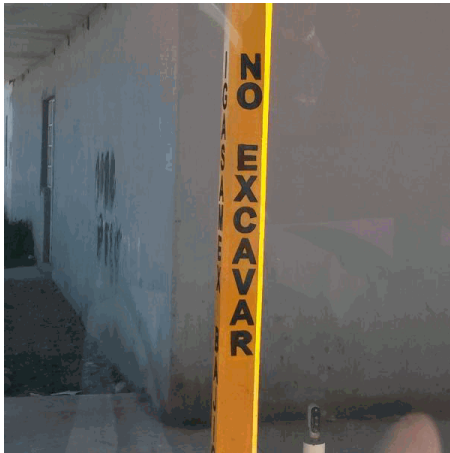
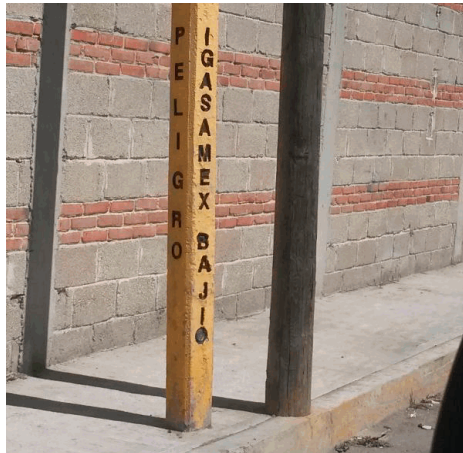
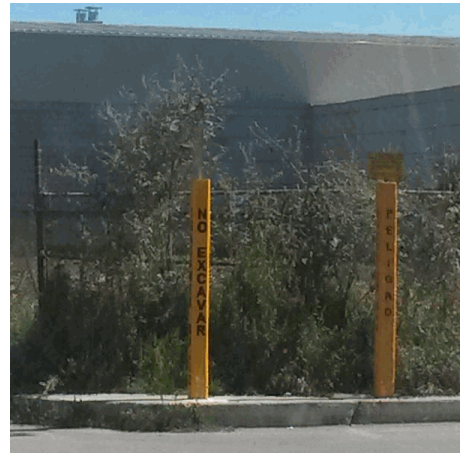
9.- Evidencias:

8.- Comentarios adicionales:
Se realizan recorridos diarios sobre el derecho de vía del gasoducto y no se encuentra nada fuera de lo normal.
