REPORTE DE PATRULLAJE DEL GASODUCTO

SISTEMA:	<u>Gas Purepecha, S. A. de C. V.</u>	PERIODO:	<u>Septiembre 2013</u>	REV. 0
LLENADO POR:	<u>Jose Antonio Villegas Ruiz</u>	FRECUENCIA:	<u>MENSUAL</u>	RO-002

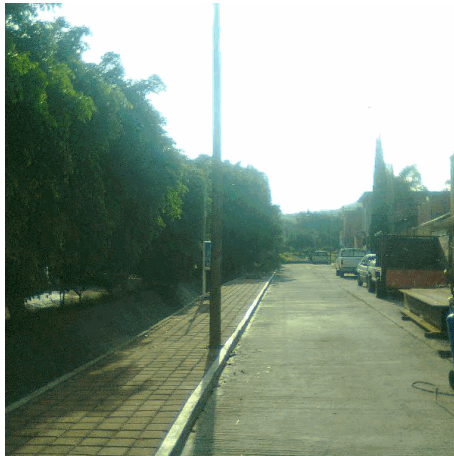
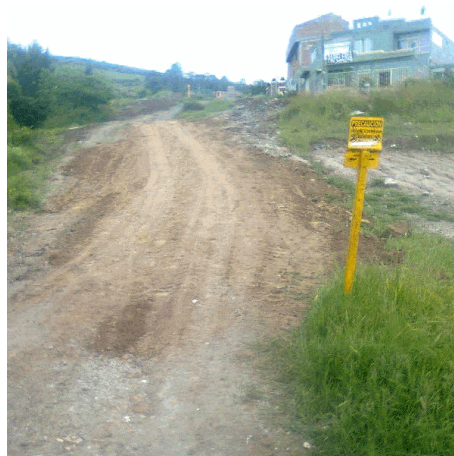
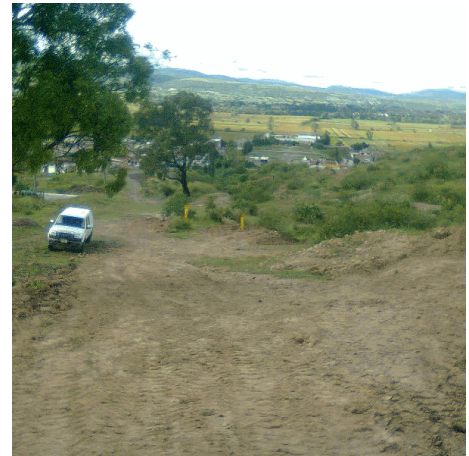
9.- Evidencias:

5.- Asentamientos irregulares o construcciones nuevas:
Postes de telefono sobre el DDV

Se detectó la invasión de postes telefónicos en el DDV, sin previo aviso por parte de la compañía telefónica Telmex, se esta platicando con la gente de Telmex para ser retirados. Se mejoró el terreno camino al cerro de la Palma, ya que anteriormente se detectaron deslaves por intensas lluvias, el tramo mejorado es el Km 7+000 al 7+600
