REPORTE DE PATRULLAJE DEL GASODUCTO

SISTEMA:	Gas Purepecha, S. A. de C. V.	PERIODO:	28-Feb-2015 27-Mar-2015	REV. 0
LLENADO POR:	Jose Antonio Villegas Ruiz	FRECUENCIA:	MENSUAL	RO-002

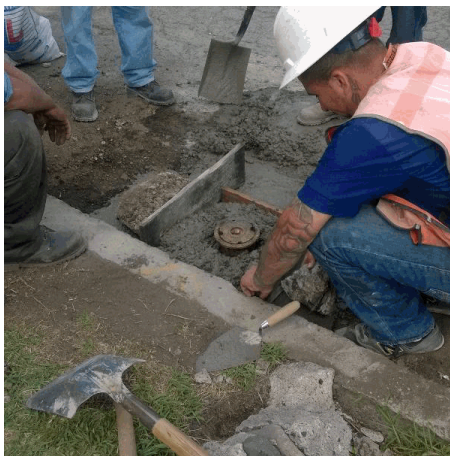
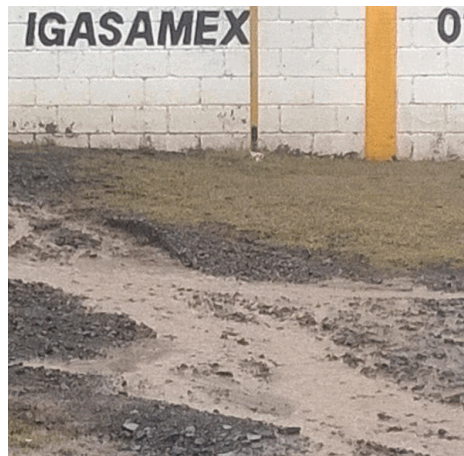
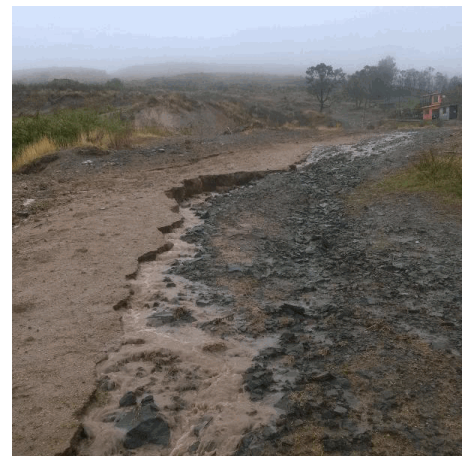
9.- Evidencias:

Se reparó bota de Agrometalica y se subieron las de Ates Zamudio y Minería Empresarial. Hubo en este periodo intensas lluvias en la zona por lo que se observó un ligero deslave en la zona de las Monarcas que no sucedió a mayor.
