REPORTE DE PATRULLAJE DEL GASODUCTO

SISTEMA: Gas Purepecha, S. A. de C. V. PERIODO: 28-Mar-2015 27-Apr-2015 REV. 0  
LLENADO POR: Jose Antonio Villegas Ruiz FRECUENCIA: MENSUAL RO-002

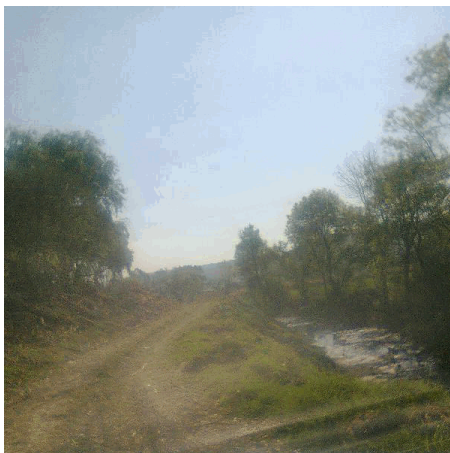
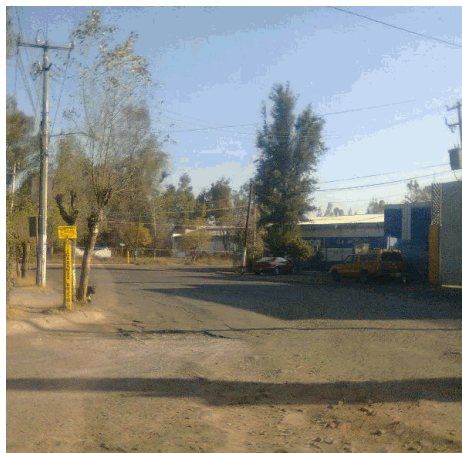
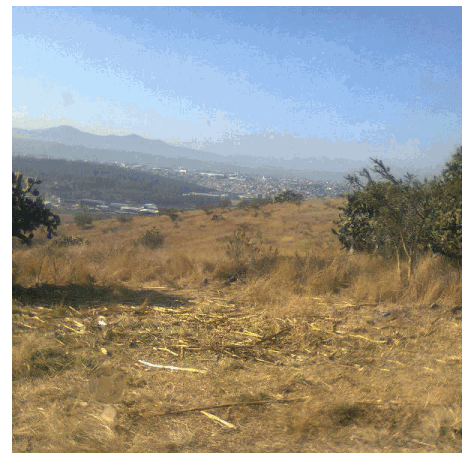
9.- Evidencias:

3.- Señalización del gasoducto  
a) Cantidad de postes faltantes: 0  
b) Cantidad de placas faltantes: 10

4.- Cantidad de tomas de potencial faltantes: 3
