REPORTE DE PATRULLAJE DEL GASODUCTO

SISTEMA:	Gas Purepecha, S. A. de C. V.	PERIODO:	28-May-2015 27-Jun-2015	REV. 0
LLENADO POR:	Jose Antonio Villegas Ruiz	FRECUENCIA:	MENSUAL	RO-002

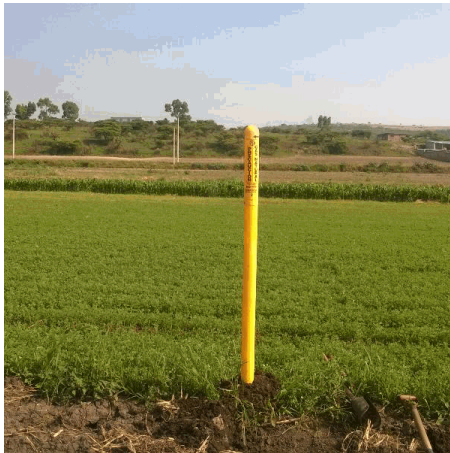
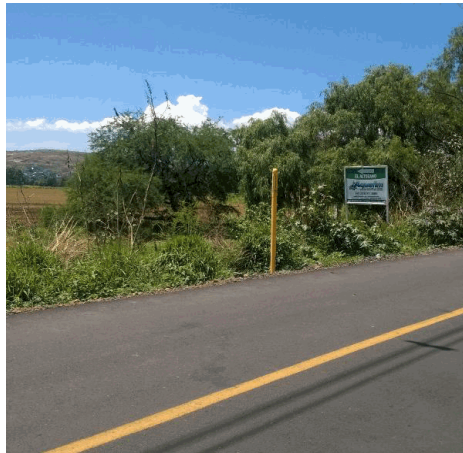
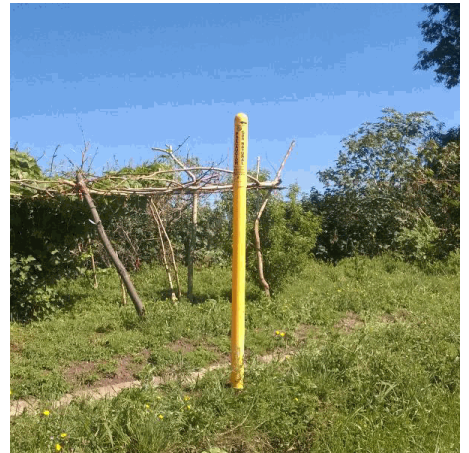
9.- Evidencias:

Se instalaron nuevos postes en franja de DDV por desarrollo habitacional
