REPORTE DE PATRULLAJE DEL GASODUCTO

SISTEMA: Gas Purepecha, S. A. de C. V. PERIODO: 28-Mar-2016 27-Apr-2016 REV. 0
LLENADO POR: Jose Antonio Villegas Ruiz FRECUENCIA: MENSUAL RO-002

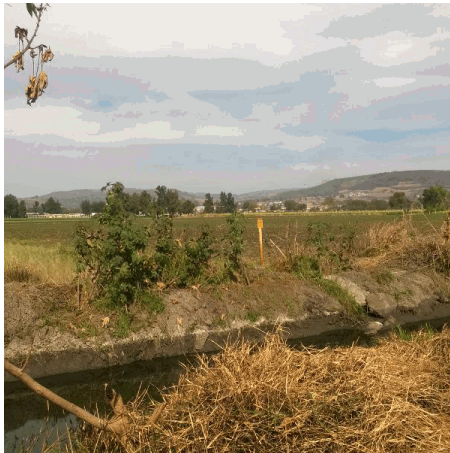
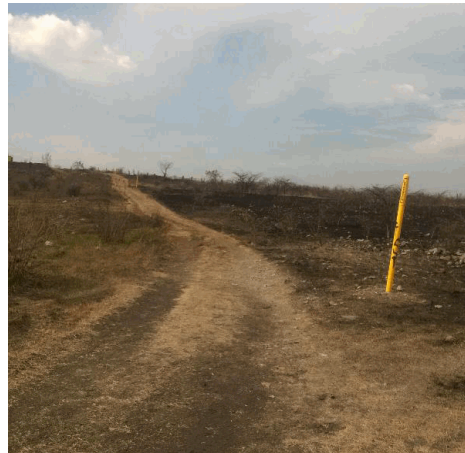
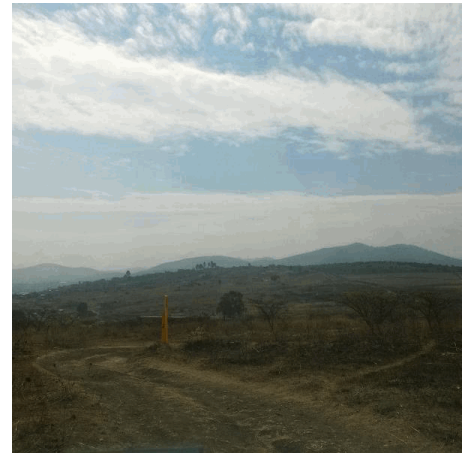
9.- Evidencias:

Se realizan recorridos en toda la trayectoria del ducto. Se visitan con mayor frecuencia: Las Verónicas, Monarcas y Villas Oriente por el crecimiento de población.
