IGASAMEX

REPORTE DE PATRULLAJE DEL GASODUCTO

SISTEMA: Gas Purepecha, S. A. de C. V. PERIODO: 28-Jul-2016 27-Aug-2016 REV. 0  
LLENADO POR: Jose Antonio Villegas Ruiz FRECUENCIA: MENSUAL RO-002

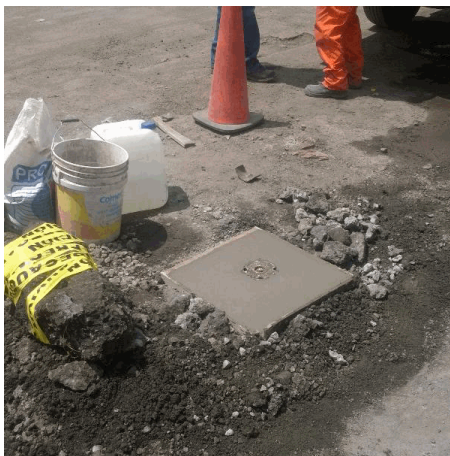
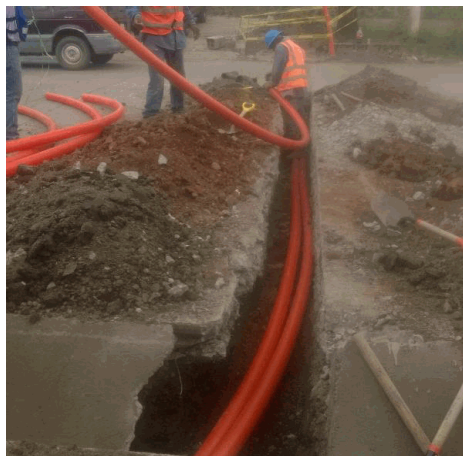
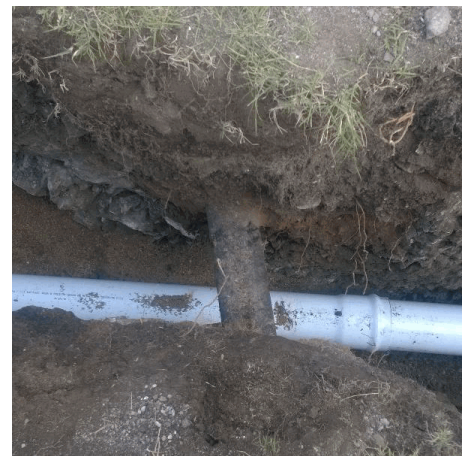
9.- Evidencias:

SE REALIZARON TRES CRUCES AL GASODUCTO, DOS DE LÍNEAS ELÉCTRICAS CON ENCOFRADO Y AISLAMIENTO EN POLIETILENO 3" EN ENCADENAMIENTO TRAMO 10 KM 1+480 Y KM +520 Y UN CRUCE DE TUBERÍA PVC 8" PARA AGUA POTABLE EN TRAMO 5 KM 7+980. SE REALIZARON CON LAS PRECAUCIONES Y RECOMENDACIONES DE IGASAMEX. TAMBIÉN SE REPARARON LOS REGISTROS DE LAS VÁLVULAS DE SECCIONAMIENTO DE: INDUSTRIAS CARI, SAVORIS Y
