**REPORTE DE PROTECCIÓN ANÓDICA
 (RECUBRIMIENTO DE TUBERÍA SUPERFICIAL)**

Sistema: Gas Purepecha, S. A. de C. V.
Cliente: INTERCONEXIÓN

Periodo: 29-Nov-2013 al 28-Nov-2014
Ficha: RO-CC-02-076-000-A1-15

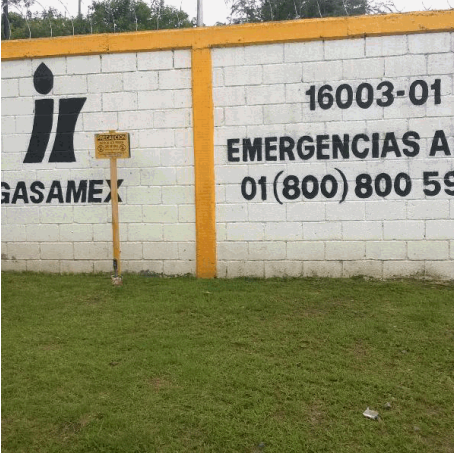
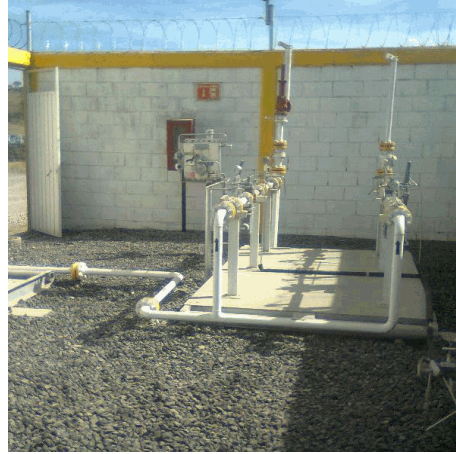
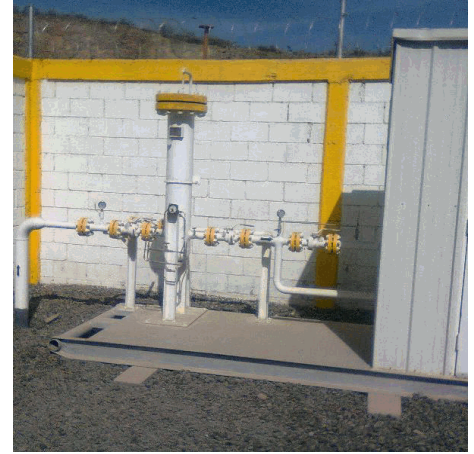
Estación: [076-000] Interconexión

Estructura	Buen Estado	Presenta polvo o lodos	Presenta laminaciones de pintura	Presenta burbujas de aire	Se desprenden partículas de polvo	Corrosión		Observaciones
						Area Estimada	Profundidad	
Tubería Aerea	<input checked="" type="checkbox"/>	<input checked="" type="checkbox"/>	<input checked="" type="checkbox"/>	<input checked="" type="checkbox"/>	<input type="checkbox"/>	0.00	0.00	Se realiza limpieza general del area
Soportes	<input checked="" type="checkbox"/>	<input checked="" type="checkbox"/>	<input checked="" type="checkbox"/>	<input checked="" type="checkbox"/>	<input type="checkbox"/>	0.00	0.00	Se realiza limpieza general del area
Puertas	<input checked="" type="checkbox"/>	<input checked="" type="checkbox"/>	<input type="checkbox"/>	<input type="checkbox"/>	<input type="checkbox"/>	0.00	0.00	Se realiza limpieza general del area
Edificio	<input checked="" type="checkbox"/>	<input checked="" type="checkbox"/>	<input checked="" type="checkbox"/>	<input checked="" type="checkbox"/>	<input type="checkbox"/>	0.00	0.00	Se realiza limpieza general del area

Estructura	Limpieza de polvo	Retoque de pintura	Evaluación de esfuerzos	Evaluación de espesor mínimo requerido	Retiro y Aplicación de Recubrimiento			Reemplazo	Observaciones
					Especificación de recubrimiento aplicado	Especificación de material abrasivo de sandblast	Prueba de adherencia		
Tubería Aerea	<input checked="" type="checkbox"/>	<input type="checkbox"/>	<input type="checkbox"/>	<input type="checkbox"/>			<input type="checkbox"/>	<input type="checkbox"/>	Se realiza limpieza general del area
Soportes	<input checked="" type="checkbox"/>	<input type="checkbox"/>	<input type="checkbox"/>	<input type="checkbox"/>			<input type="checkbox"/>	<input type="checkbox"/>	Se realiza limpieza general del area
Puertas	<input checked="" type="checkbox"/>	<input checked="" type="checkbox"/>	<input type="checkbox"/>	<input type="checkbox"/>			<input type="checkbox"/>	<input type="checkbox"/>	Se realiza limpieza general del area

Comentarios Generales: Se esta cotizando para pintar de manera general la caseta

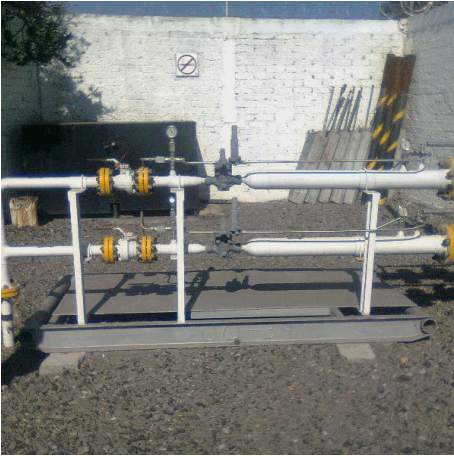
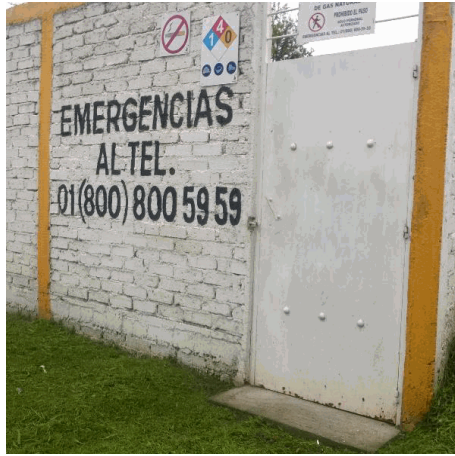
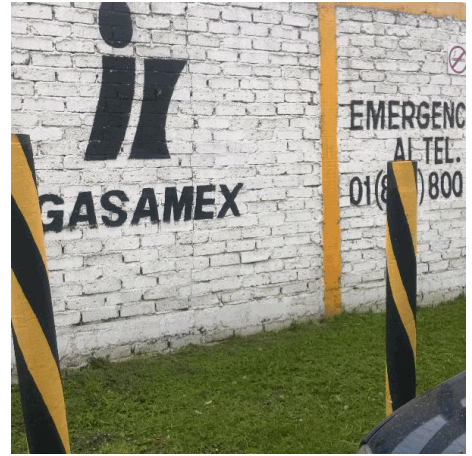
Estación: [076-001] Caseta baja

Estructura	Buen Estado	Presenta polvo o lodos	Presenta laminaciones de pintura	Presenta burbujas de aire	Se desprenden partículas de polvo	Corrosión		Observaciones
						Area Estimada	Profundidad	
Tubería Aerea	<input checked="" type="checkbox"/>	<input type="checkbox"/>	<input type="checkbox"/>	<input type="checkbox"/>	<input type="checkbox"/>	0.00	0.00	
Soportes	<input checked="" type="checkbox"/>	<input type="checkbox"/>	<input type="checkbox"/>	<input type="checkbox"/>	<input type="checkbox"/>	0.00	0.00	
Puertas	<input checked="" type="checkbox"/>	<input type="checkbox"/>	<input checked="" type="checkbox"/>	<input checked="" type="checkbox"/>	<input type="checkbox"/>	0.00	0.00	
Edificio	<input checked="" type="checkbox"/>	<input type="checkbox"/>	<input type="checkbox"/>	<input type="checkbox"/>	<input type="checkbox"/>	0.00	0.00

Estructura	Limpieza de polvo	Retoque de pintura	Evaluación de esfuerzos	Evaluación de espesor mínimo requerido	Retiro y Aplicación de Recubrimiento			Reemplazo	Observaciones
					Especificación de recubrimiento aplicado	Especificación de material abrasivo de sandblast	Prueba de adherencia		
Tubería Aerea	<input checked="" type="checkbox"/>	<input type="checkbox"/>	<input type="checkbox"/>	<input type="checkbox"/>			<input type="checkbox"/>	<input type="checkbox"/>	Se realiza limpieza general de la caseta
Soportes	<input checked="" type="checkbox"/>	<input type="checkbox"/>	<input type="checkbox"/>	<input type="checkbox"/>			<input type="checkbox"/>	<input type="checkbox"/>	Se realiza limpieza general de la caseta
Puertas	<input checked="" type="checkbox"/>	<input type="checkbox"/>	<input type="checkbox"/>	<input type="checkbox"/>			<input type="checkbox"/>	<input type="checkbox"/>	Se realiza limpieza general de la caseta

Comentarios Generales: Se esta cotizando pintar la puerta y tubería

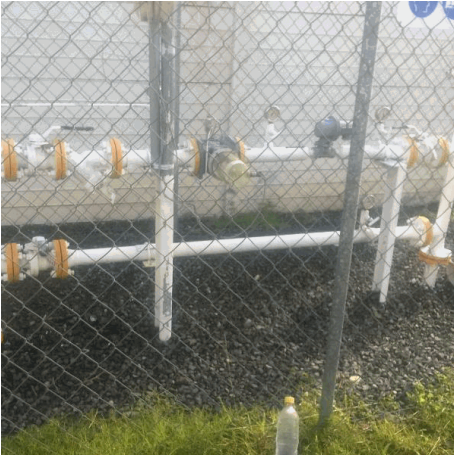
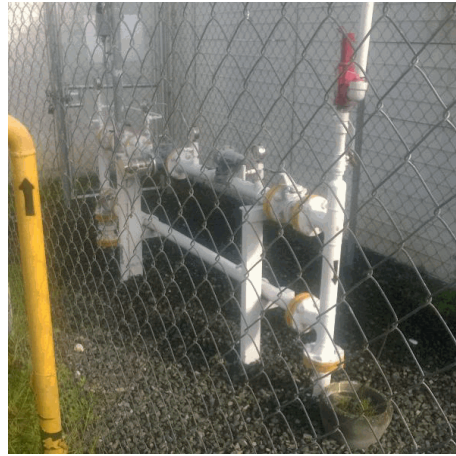
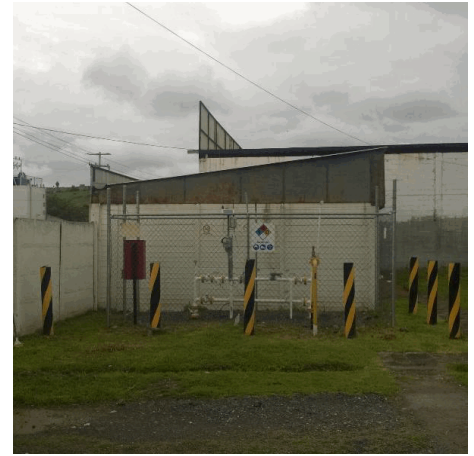
Estación: [076-031] Minería

Estructura	Buen Estado	Presenta polvo o lodos	Presenta laminaciones de pintura	Presenta burbujas de aire	Se desprenden partículas de polvo	Corrosión		Observaciones
						Area Estimada	Profundidad	
Tubería Aerea	<input checked="" type="checkbox"/>	<input checked="" type="checkbox"/>	<input checked="" type="checkbox"/>	<input checked="" type="checkbox"/>	<input type="checkbox"/>	0.00	0.00	Se realiza limpieza general de la caseta
Soportes	<input checked="" type="checkbox"/>	<input type="checkbox"/>	<input type="checkbox"/>	<input type="checkbox"/>	<input type="checkbox"/>	0.00	0.00	Se realiza limpieza general de la caseta
Puertas	<input checked="" type="checkbox"/>	<input type="checkbox"/>	<input type="checkbox"/>	<input type="checkbox"/>	<input type="checkbox"/>	0.00	0.00	Se realiza limpieza general de la caseta
Edificio	<input checked="" type="checkbox"/>	<input type="checkbox"/>	<input type="checkbox"/>	<input type="checkbox"/>	<input type="checkbox"/>	0.00	0.00	Se realiza limpieza general de la caseta

Estructura	Limpieza de polvo	Retoque de pintura	Evaluación de esfuerzos	Evaluación de espesor mínimo requerido	Retiro y Aplicación de Recubrimiento			Reemplazo	Observaciones
					Especificación de recubrimiento aplicado	Especificación de material abrasivo de sandblast	Prueba de adherencia		
Tubería Aerea	<input checked="" type="checkbox"/>	<input type="checkbox"/>	<input type="checkbox"/>	<input type="checkbox"/>			<input type="checkbox"/>	<input type="checkbox"/>	Se realiza limpieza general de la caseta
Soportes	<input checked="" type="checkbox"/>	<input type="checkbox"/>	<input type="checkbox"/>	<input type="checkbox"/>			<input type="checkbox"/>	<input type="checkbox"/>	Se realiza limpieza general de la caseta
Puertas	<input type="checkbox"/>	<input type="checkbox"/>	<input type="checkbox"/>	<input type="checkbox"/>			<input type="checkbox"/>	<input type="checkbox"/>	Se realiza limpieza general de la caseta

Comentarios Generales: Se esta cotizando para pintar tubería

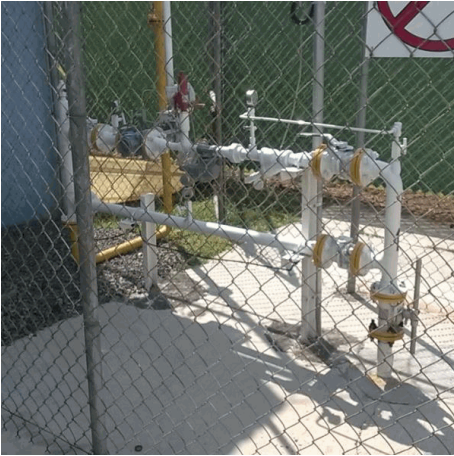
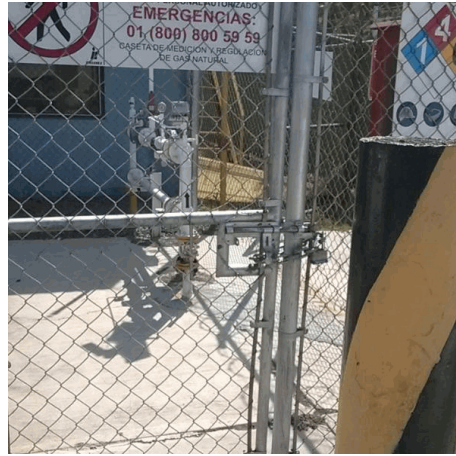
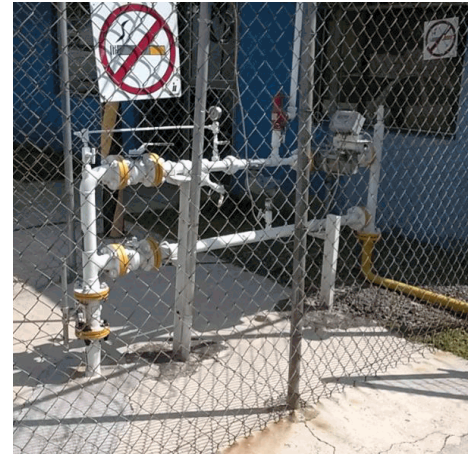
Estación: [076-033] Galletas Carmelita

Table with 9 columns: Estructura, Buen Estado, Presenta polvo o lodos, Presenta laminaciones de pintura, Presenta burbujas de aire, Se desprenden partículas de polvo, Corrosión (Area Estimada, Profundidad), Observaciones. Rows include Tubería Aerea, Soportes, Puertas, Edificio.

Table with 10 columns: Estructura, Limpieza de polvo, Retoque de pintura, Evaluación de esfuerzos, Evaluación de espesor mínimo requerido, Retiro y Aplicación de Recubrimiento (Especificación de recubrimiento aplicado, Especificación de material abrasivo de sandblast, Prueba de adherencia), Reemplazo, Observaciones. Rows include Tubería Aerea, Soportes, Puertas, Edificio.

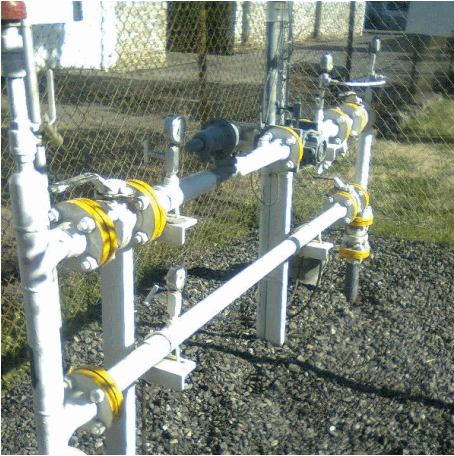
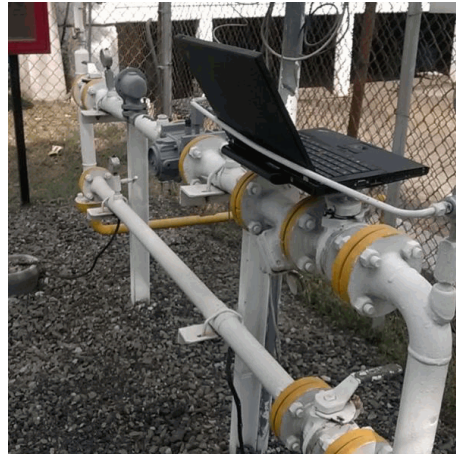
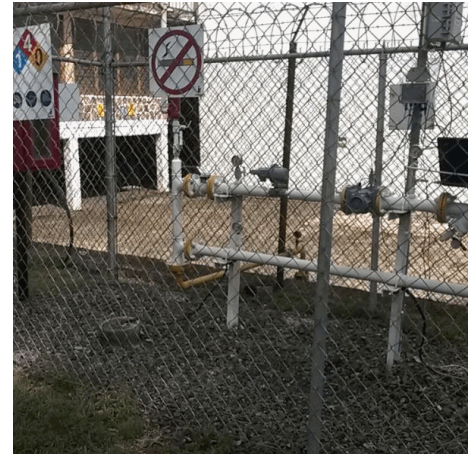
Estación: [076-035] Agrometalica

Estructura	Buen Estado	Presenta polvo o lodos	Presenta laminaciones de pintura	Presenta burbujas de aire	Se desprenden partículas de polvo	Corrosión		Observaciones
						Area Estimada	Profundidad	
Tubería Aerea	<input checked="" type="checkbox"/>	<input checked="" type="checkbox"/>	<input checked="" type="checkbox"/>	<input type="checkbox"/>	<input type="checkbox"/>	0.00	0.00	Pintura en buen estado sin presencia de oxido
Soportes	<input checked="" type="checkbox"/>	<input checked="" type="checkbox"/>	<input checked="" type="checkbox"/>	<input type="checkbox"/>	<input type="checkbox"/>	0.00	0.00	Pintura en buen estado sin presencia de oxido
Puertas	<input checked="" type="checkbox"/>	<input checked="" type="checkbox"/>	<input type="checkbox"/>	<input type="checkbox"/>	<input type="checkbox"/>	0.00	0.00	Pintura con presencia de oxido
Edificio	<input checked="" type="checkbox"/>	<input checked="" type="checkbox"/>	<input type="checkbox"/>	<input type="checkbox"/>	<input type="checkbox"/>	0.00	0.00

Estructura	Limpieza de polvo	Retoque de pintura	Evaluación de esfuerzos	Evaluación de espesor mínimo requerido	Retiro y Aplicación de Recubrimiento			Reemplazo	Observaciones
					Especificación de recubrimiento aplicado	Especificación de material abrasivo de sandblast	Prueba de adherencia		
Tubería Aerea	<input checked="" type="checkbox"/>	<input type="checkbox"/>	<input type="checkbox"/>	<input type="checkbox"/>			<input type="checkbox"/>	<input type="checkbox"/>	Se realiza limpieza general de EMR
Soportes	<input checked="" type="checkbox"/>	<input type="checkbox"/>	<input type="checkbox"/>	<input type="checkbox"/>			<input type="checkbox"/>	<input type="checkbox"/>	Se realiza limpieza general de EMR
Puertas	<input checked="" type="checkbox"/>	<input type="checkbox"/>	<input type="checkbox"/>	<input type="checkbox"/>			<input type="checkbox"/>	<input type="checkbox"/>	Se realiza limpieza general de EMR

Comentarios Generales: Se esta cotizando pintar la EMR

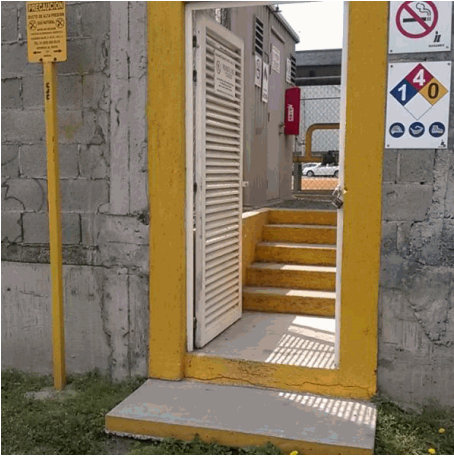
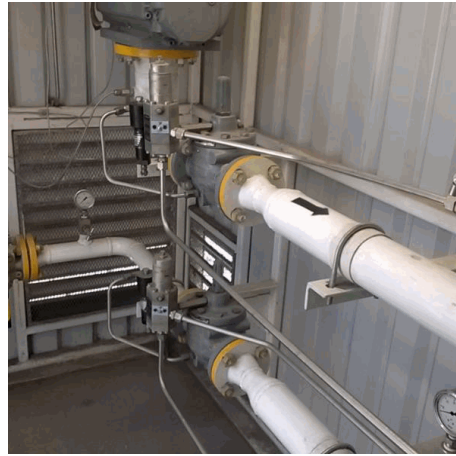
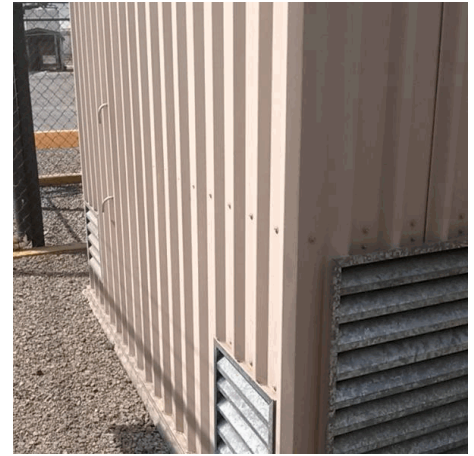
Estación: [076-037] Tron

Estructura	Buen Estado	Presenta polvo o lodos	Presenta laminaciones de pintura	Presenta burbujas de aire	Se desprenden partículas de polvo	Corrosión		Observaciones
						Area Estimada	Profundidad	
Tubería Aerea	<input checked="" type="checkbox"/>	<input type="checkbox"/>	<input type="checkbox"/>	<input type="checkbox"/>	<input checked="" type="checkbox"/>	0.00	0.00	
Soportes	<input checked="" type="checkbox"/>	<input type="checkbox"/>	<input type="checkbox"/>	<input type="checkbox"/>	<input type="checkbox"/>	0.00	0.00	
Puertas	<input checked="" type="checkbox"/>	<input type="checkbox"/>	<input type="checkbox"/>	<input type="checkbox"/>	<input type="checkbox"/>	0.00	0.00	
Edificio	<input checked="" type="checkbox"/>	<input type="checkbox"/>	<input type="checkbox"/>	<input type="checkbox"/>	<input type="checkbox"/>	0.00	0.00

Estructura	Limpieza de polvo	Retoque de pintura	Evaluación de esfuerzos	Evaluación de espesor mínimo requerido	Retiro y Aplicación de Recubrimiento			Reemplazo	Observaciones
					Especificación de recubrimiento aplicado	Especificación de material abrasivo de sandblast	Prueba de adherencia		
Tubería Aerea	<input checked="" type="checkbox"/>	<input checked="" type="checkbox"/>	<input type="checkbox"/>	<input type="checkbox"/>			<input type="checkbox"/>	<input type="checkbox"/>	Se realiza limpieza general de la caseta
Soportes	<input checked="" type="checkbox"/>	<input type="checkbox"/>	<input type="checkbox"/>	<input type="checkbox"/>			<input type="checkbox"/>	<input type="checkbox"/>	Se realiza limpieza general de la caseta
Puertas	<input checked="" type="checkbox"/>	<input type="checkbox"/>	<input type="checkbox"/>	<input type="checkbox"/>			<input type="checkbox"/>	<input type="checkbox"/>	Se realiza limpieza general de la caseta

Comentarios Generales: Se esta cotizando pintar la caseta

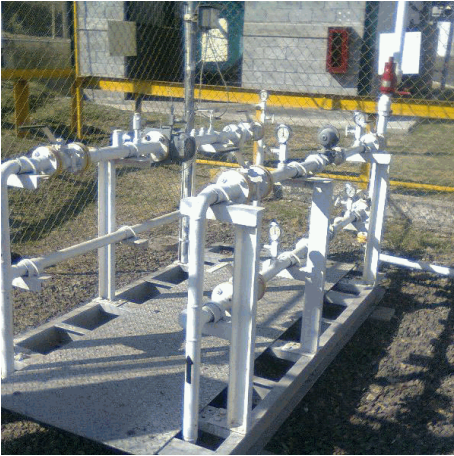
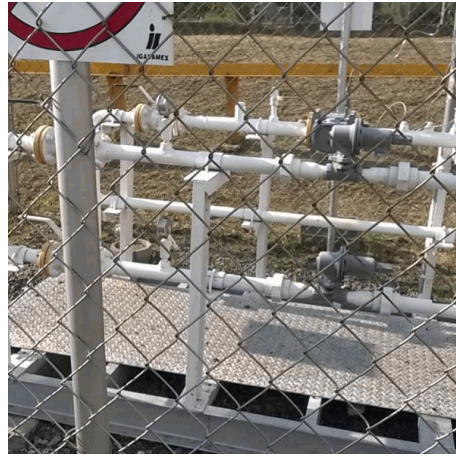
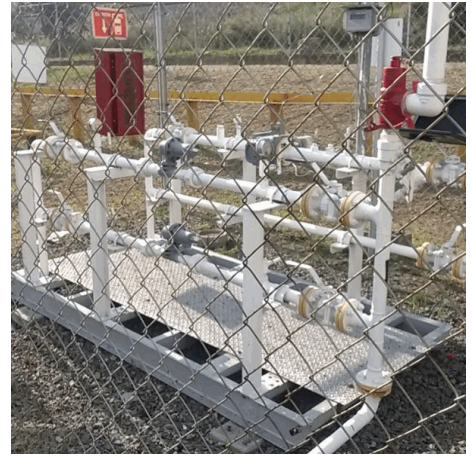
Estación: [076-067] Gs Alimentos

Estructura	Buen Estado	Presenta polvo o lodos	Presenta laminaciones de pintura	Presenta burbujas de aire	Se desprenden partículas de polvo	Corrosión		Observaciones
						Area Estimada	Profundidad	
Tubería Aerea	<input checked="" type="checkbox"/>	<input checked="" type="checkbox"/>	<input type="checkbox"/>	<input checked="" type="checkbox"/>	<input type="checkbox"/>	0.00	0.00	Se realiza limpieza general de la caseta
Soportes	<input checked="" type="checkbox"/>	<input type="checkbox"/>	<input checked="" type="checkbox"/>	<input type="checkbox"/>	<input type="checkbox"/>	0.00	0.00	Se realiza limpieza general de la EMR
Puertas	<input checked="" type="checkbox"/>	<input type="checkbox"/>	<input type="checkbox"/>	<input type="checkbox"/>	<input type="checkbox"/>	0.00	0.00	Se realiza limpieza general de la EMR
Edificio	<input checked="" type="checkbox"/>	<input type="checkbox"/>	<input type="checkbox"/>	<input type="checkbox"/>	<input type="checkbox"/>	0.00	0.00	Se realiza limpieza general de la EMR

Estructura	Limpieza de polvo	Retoque de pintura	Evaluación de esfuerzos	Evaluación de espesor mínimo requerido	Retiro y Aplicación de Recubrimiento			Reemplazo	Observaciones
					Especificación de recubrimiento aplicado	Especificación de material abrasivo de sandblast	Prueba de adherencia		
Tubería Aerea	<input checked="" type="checkbox"/>	<input type="checkbox"/>	<input type="checkbox"/>	<input type="checkbox"/>			<input type="checkbox"/>	<input type="checkbox"/>	Se realiza limpieza general de la EMR
Soportes	<input checked="" type="checkbox"/>	<input type="checkbox"/>	<input type="checkbox"/>	<input type="checkbox"/>			<input type="checkbox"/>	<input type="checkbox"/>	Se realiza limpieza general de la EMR
Puertas	<input checked="" type="checkbox"/>	<input type="checkbox"/>	<input type="checkbox"/>	<input type="checkbox"/>			<input type="checkbox"/>	<input type="checkbox"/>	Se realiza limpieza general de la EMR

Comentarios Generales: Se esta cotizando pintar la estación

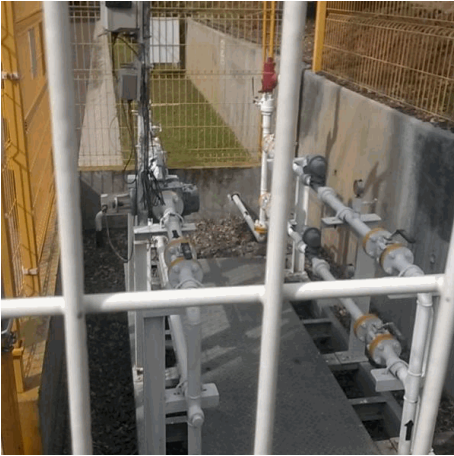
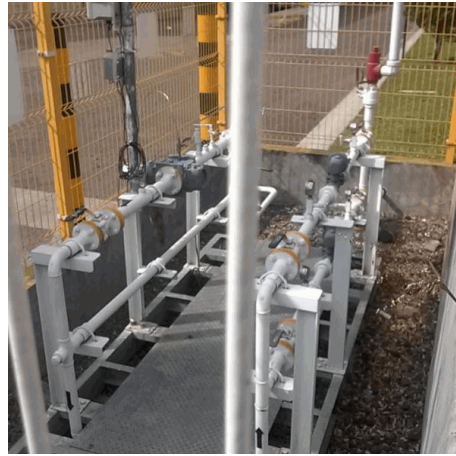
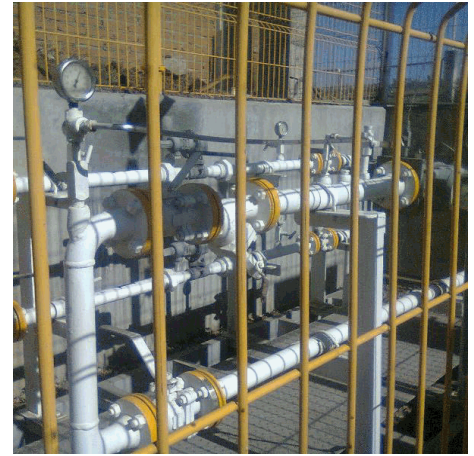
Estación: [076-075] DeAcero

Estructura	Buen Estado	Presenta polvo o lodos	Presenta laminaciones de pintura	Presenta burbujas de aire	Se desprenden partículas de polvo	Corrosión		Observaciones
						Area Estimada	Profundidad	
Tubería Aerea	<input checked="" type="checkbox"/>	<input type="checkbox"/>	<input checked="" type="checkbox"/>	<input type="checkbox"/>	<input type="checkbox"/>	0.00	0.00	Se realiza limpieza general de la EMR
Soportes	<input checked="" type="checkbox"/>	<input checked="" type="checkbox"/>	<input type="checkbox"/>	<input type="checkbox"/>	<input type="checkbox"/>	0.00	0.00	Se realiza limpieza general de la EMR
Puertas	<input checked="" type="checkbox"/>	<input type="checkbox"/>	<input type="checkbox"/>	<input type="checkbox"/>	<input type="checkbox"/>	0.00	0.00	Se realiza limpieza general de la EMR
Edificio	<input checked="" type="checkbox"/>	<input type="checkbox"/>	<input type="checkbox"/>	<input type="checkbox"/>	<input type="checkbox"/>	0.00	0.00	Se realiza limpieza general de la EMR

Estructura	Limpieza de polvo	Retoque de pintura	Evaluación de esfuerzos	Evaluación de espesor mínimo requerido	Retiro y Aplicación de Recubrimiento			Reemplazo	Observaciones
					Especificación de recubrimiento aplicado	Especificación de material abrasivo de sandblast	Prueba de adherencia		
Tubería Aerea	<input checked="" type="checkbox"/>	<input type="checkbox"/>	<input type="checkbox"/>	<input type="checkbox"/>			<input type="checkbox"/>	<input type="checkbox"/>	Se realiza limpieza general de la EMR
Soportes	<input checked="" type="checkbox"/>	<input type="checkbox"/>	<input type="checkbox"/>	<input type="checkbox"/>			<input type="checkbox"/>	<input type="checkbox"/>	Se realiza limpieza general de la EMR
Puertas	<input checked="" type="checkbox"/>	<input type="checkbox"/>	<input type="checkbox"/>	<input type="checkbox"/>			<input type="checkbox"/>	<input type="checkbox"/>	Se realiza limpieza general de la EMR

Comentarios Generales: Se esta cotizando para pintar la tubería de gas

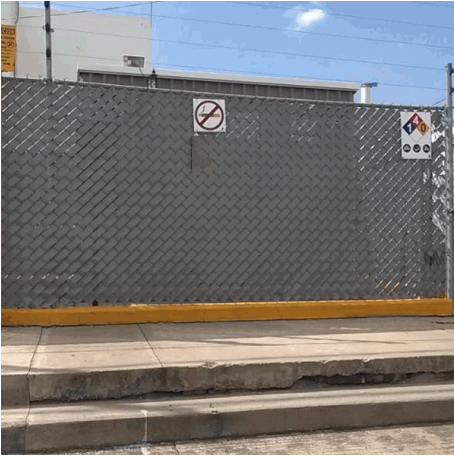
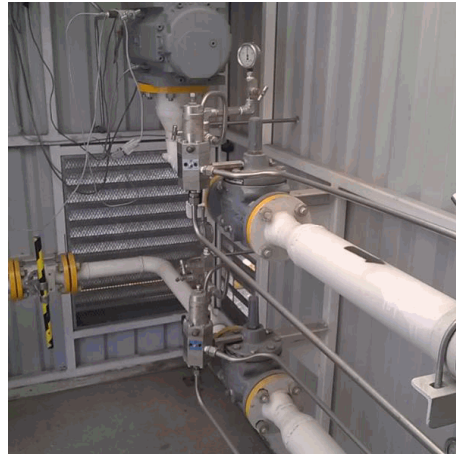
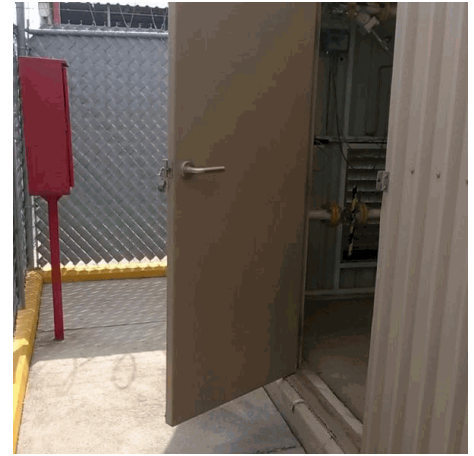
Estación: [076-289] La Fama

Estructura	Buen Estado	Presenta polvo o lodos	Presenta laminaciones de pintura	Presenta burbujas de aire	Se desprenden partículas de polvo	Corrosión		Observaciones
						Area Estimada	Profundidad	
Tubería Aerea	<input checked="" type="checkbox"/>	<input type="checkbox"/>	<input type="checkbox"/>	<input type="checkbox"/>	<input checked="" type="checkbox"/>	0.00	0.00	
Soportes	<input checked="" type="checkbox"/>	<input type="checkbox"/>	<input type="checkbox"/>	<input type="checkbox"/>	<input type="checkbox"/>	0.00	0.00	
Puertas	<input checked="" type="checkbox"/>	<input type="checkbox"/>	<input type="checkbox"/>	<input type="checkbox"/>	<input type="checkbox"/>	0.00	0.00	
Edificio	<input checked="" type="checkbox"/>	<input type="checkbox"/>	<input type="checkbox"/>	<input type="checkbox"/>	<input type="checkbox"/>	0.00	0.00

Estructura	Limpieza de polvo	Retoque de pintura	Evaluación de esfuerzos	Evaluación de espesor mínimo requerido	Retiro y Aplicación de Recubrimiento			Reemplazo	Observaciones
					Especificación de recubrimiento aplicado	Especificación de material abrasivo de sandblast	Prueba de adherencia		
Tubería Aerea	<input checked="" type="checkbox"/>	<input type="checkbox"/>	<input type="checkbox"/>	<input type="checkbox"/>			<input type="checkbox"/>	<input type="checkbox"/>	Se realiza limpieza general de la caseta
Soportes	<input checked="" type="checkbox"/>	<input type="checkbox"/>	<input type="checkbox"/>	<input type="checkbox"/>			<input type="checkbox"/>	<input type="checkbox"/>	Se realiza limpieza general de la caseta
Puertas	<input checked="" type="checkbox"/>	<input type="checkbox"/>	<input type="checkbox"/>	<input type="checkbox"/>			<input type="checkbox"/>	<input type="checkbox"/>	Se realiza limpieza general de la caseta
