REPORTE DE PATRULLAJE DEL GASODUCTO

| SISTEMA: | <u>Gas Industrial de Tepejé, S. A. de C. V.</u> | PERIODO: | <u>Abril 2012</u> | REV. 0 RO-002 |

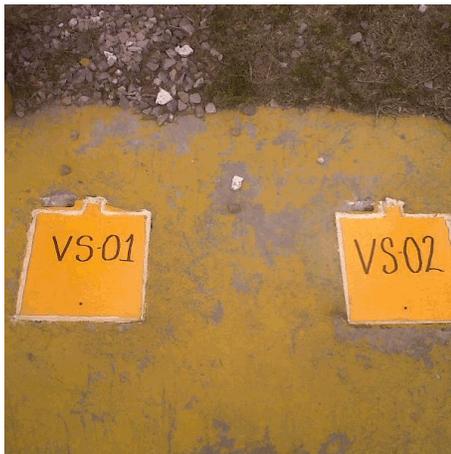
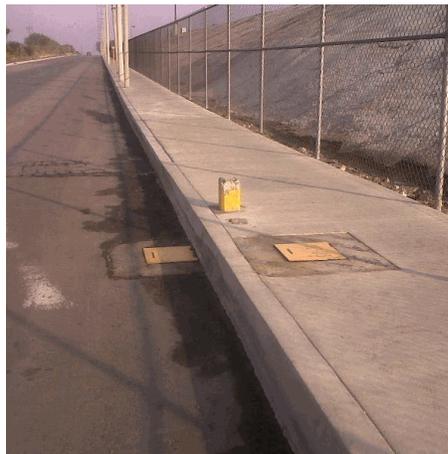
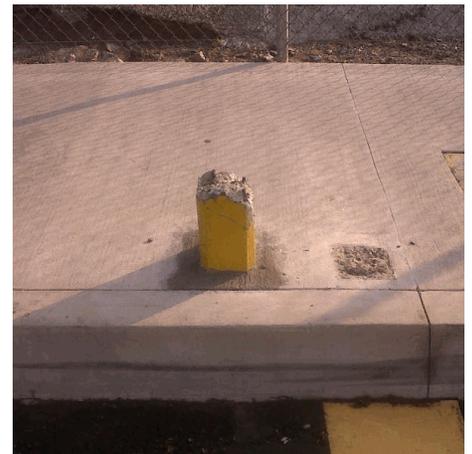
9.- Evidencias:

a) Cantidad de postes faltantes: 1

EL POSTE FALTANTE YA SE A REPUESTO 3 VECES Y LO VUELVEN A TIRAR, LO MEJOR SERIA REPONER CON UN TUBO DE 4" DE ACERO PINTADO DE AMARILLO CON LA PLACA EN LA PARTE SUPERIOR
