REPORTE DE PATRULLAJE DEL GASODUCTO

SISTEMA:	<u>Gas Industrial de Tepejé, S. A. de C. V.</u>	PERIODO:	<u>Diciembre 2012</u>	REV. 0
LLENADO POR:	<u>Hugo Vicente Gonzalez Torres</u>	FRECUENCIA:	<u>MENSUAL</u>	RO-002

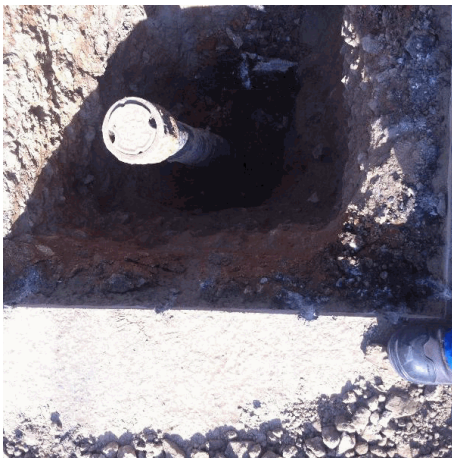
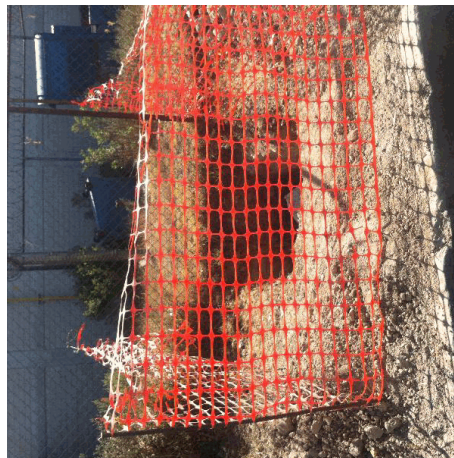
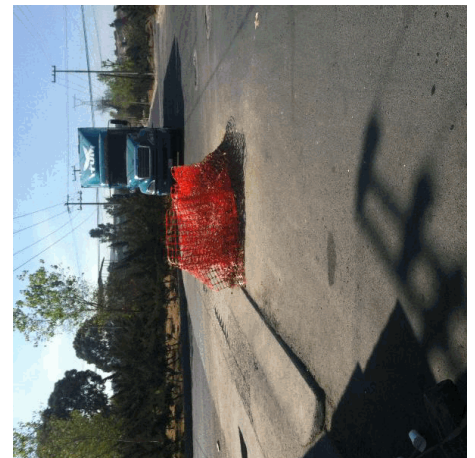
9.- Evidencias:

Excavación para deshabilitar la línea del cliente textiles Niza.

Se realizaron trabajos de excavación sobre la línea principal para encontrar la válvula de disparo del cliente "Textiles Niza" el cuál fue deshabilitado y la tubería existente inertizada con nitrógeno a una presión de 30 psi.
