REPORTE DE PATRULLAJE DEL GASODUCTO

SISTEMA:	<u>Gas Industrial de Tepejí, S. A. de C. V.</u>	PERIODO:	<u>Abril 2013</u>	REV. 0
LLENADO POR:	<u>Hugo Vicente Gonzalez Torres</u>	FRECUENCIA:	<u>MENSUAL</u>	RO-002

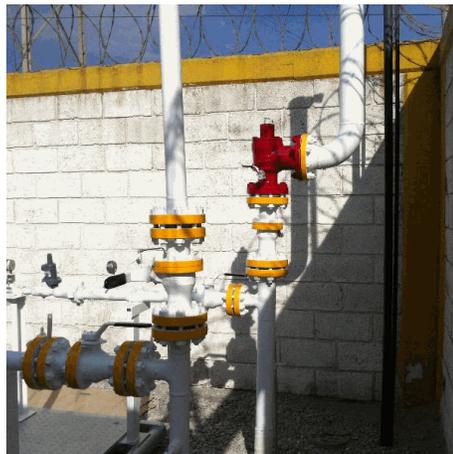
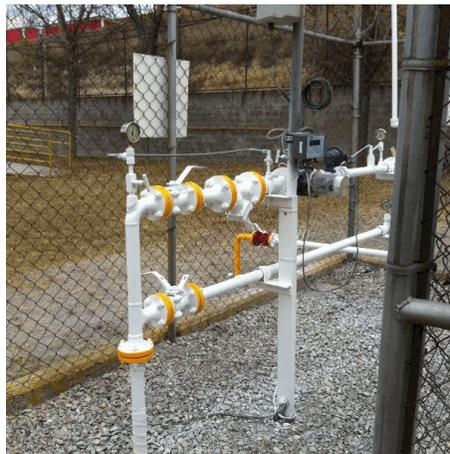
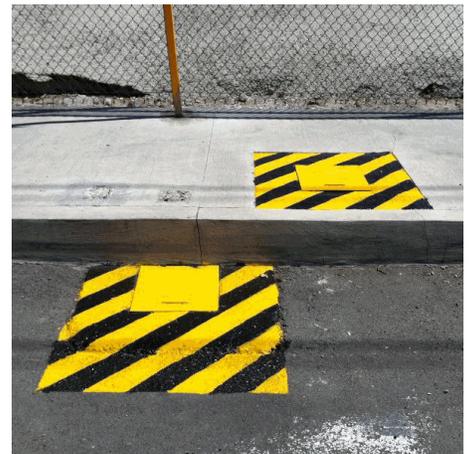
9.- Evidencias:

De acuerdo a la observacion levantada por la unidad verificadora, se realizaron trabajos de sandblast y pintura en las casetas de interconexion y procter, tambien se pintaron las tapas de las valvulas de polietileno, posteriormente se realizo una limpieza profunda para retirar el excedente de arena que quedo por los trabajos de sandblast.
