REPORTE DE PATRULLAJE DEL GASODUCTO

SISTEMA:	<u>Gas Industrial de Tepejí, S. A. de C. V.</u>	PERIODO:	<u>Octubre 2013</u>	REV. 0
LLENADO POR:	<u>Hugo Vicente Gonzalez Torres</u>	FRECUENCIA:	<u>MENSUAL</u>	RO-002

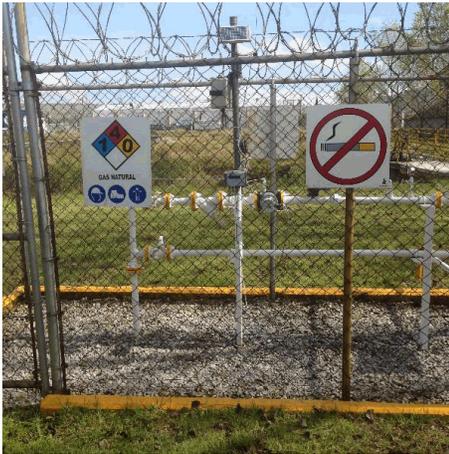
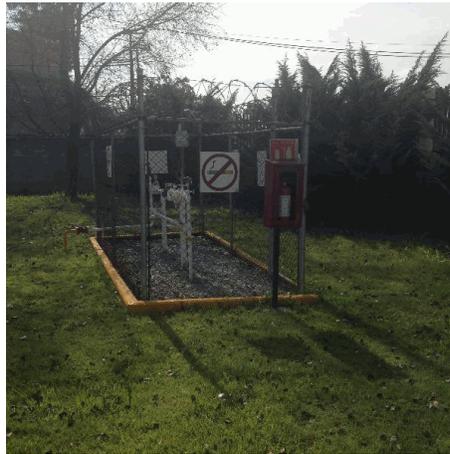
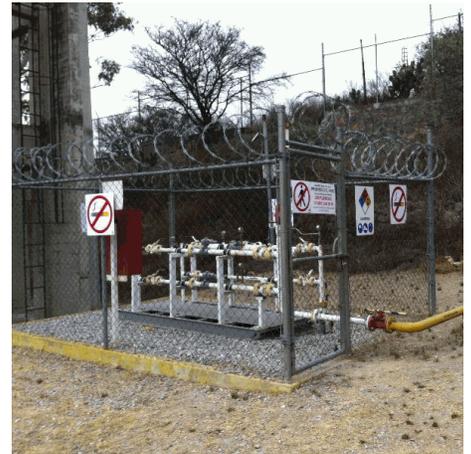
9.- Evidencias:

8.- Comentarios adicionales:
Se realizó limpieza y deshierbe en caseta de interconexión y de clientes.
