REPORTE DE PATRULLAJE DEL GASODUCTO

SISTEMA:	Gas Industrial de Tepejí, S. A. de C. V.	PERIODO:	23-Jan-2014 22-Feb-2014	REV. 0
LLENADO POR:	Hugo Vicente Gonzalez Torres	FRECUENCIA:	MENSUAL	RO-002

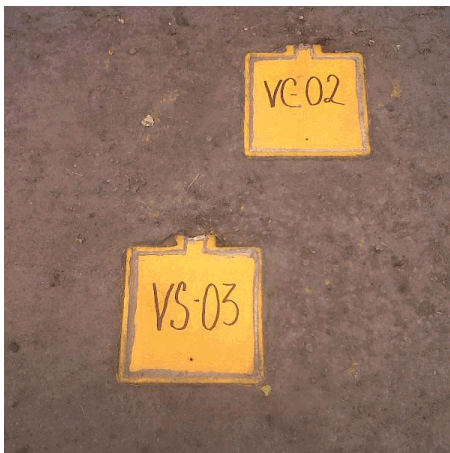
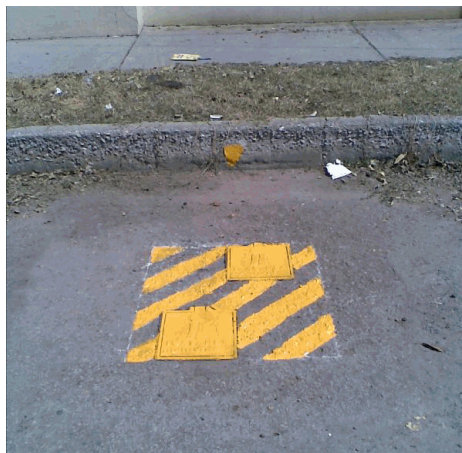
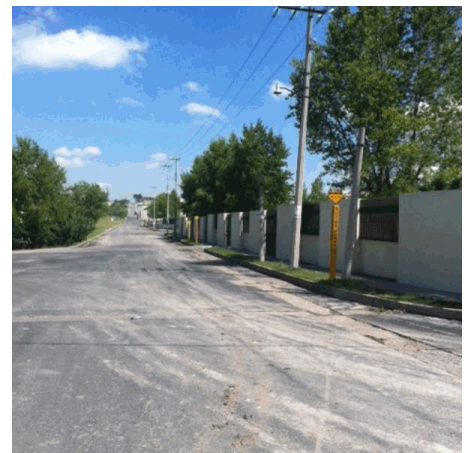
9.- Evidencias:

Se realiza recorrido a pie, para identificar posibles anomalías, sin encontrar ninguna
