IGASAMEX

REPORTE DE PATRULLAJE DEL GASODUCTO

SISTEMA: Gas Industrial de Tepejí, S. A. de C. V. PERIODO: 23-Feb-2015 22-Mar-2015 REV. 0
LLENADO POR: Hugo Vicente Gonzalez Torres FRECUENCIA: MENSUAL RO-002

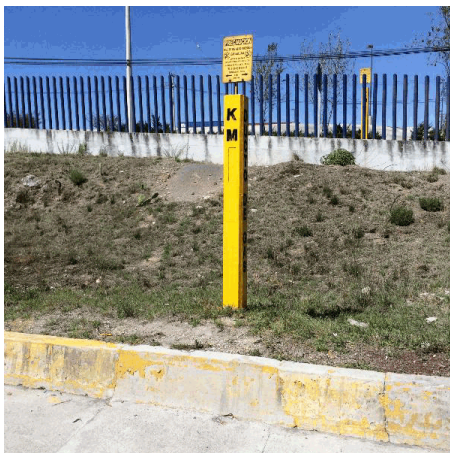
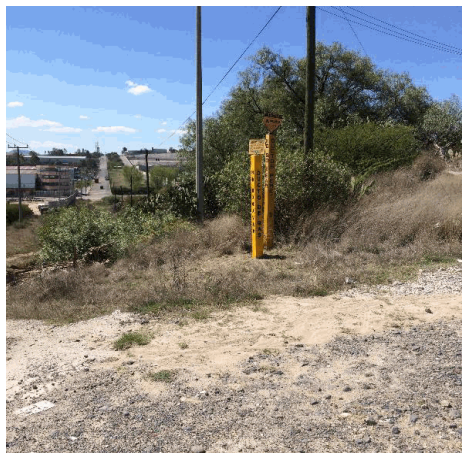
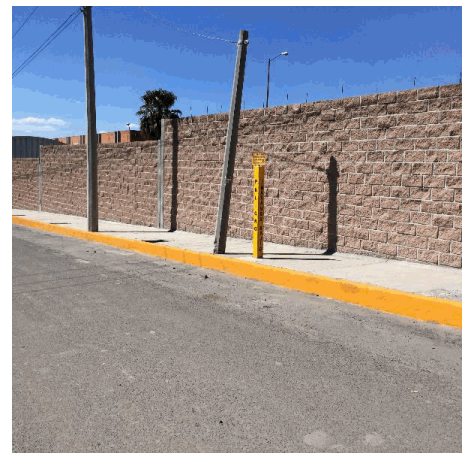
9.- Evidencias:

8.- Comentarios adicionales:
Casetas limpias y deshierbadas, derecho de vía despejado y postes recién pintados.
