SISTEMA: Igasamex San José Iturbide S. de R. L. de C. V. PERIODO: Junio 2012 REV. 0  
 LLENADO POR: Elioenai Cruz Berruecos FRECUENCIA: MENSUAL RO-002

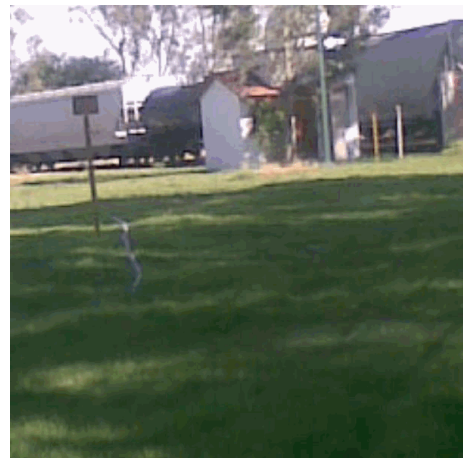
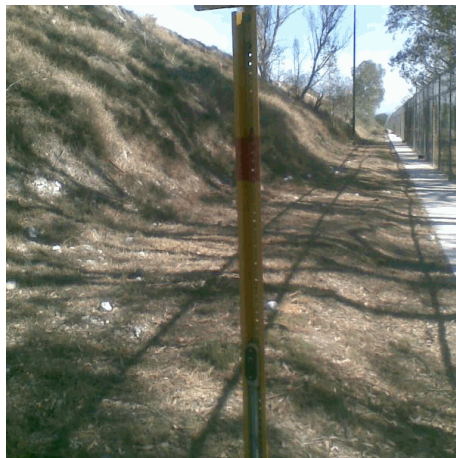
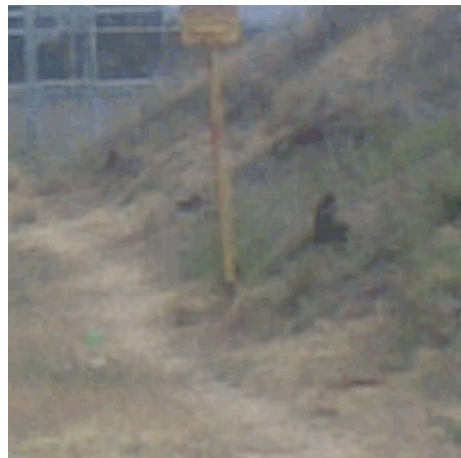
**9.- Evidencias:**

9 TOMAS DE POTENCIAL  
26 LETREROS EN BUEN ESTADO.
