REPORTE DE PATRULLAJE DEL GASODUCTO

SISTEMA: Igasamex San José Iturbide S. de R. L. de C. V. PERIODO: Febrero 2013 REV. 0
 LLENADO POR: Elioenai Cruz Berruecos FRECUENCIA: MENSUAL RO-002

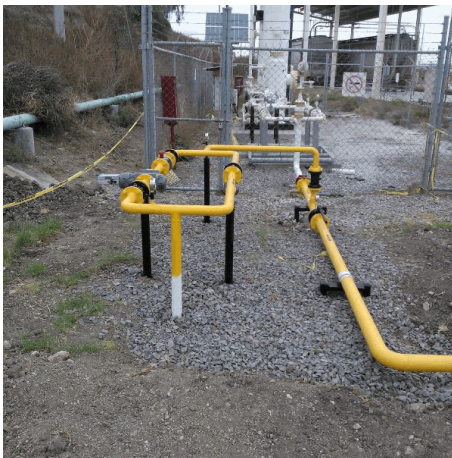
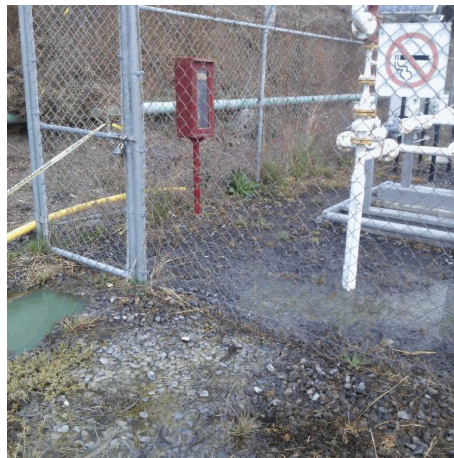
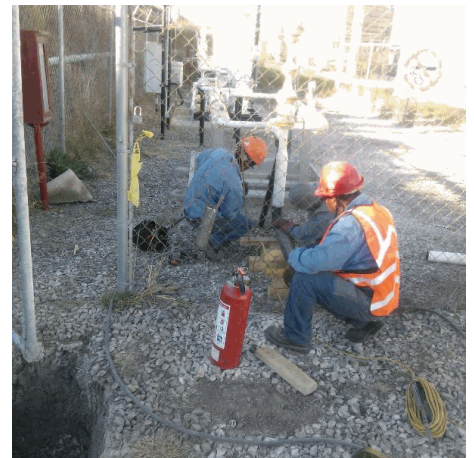
9.- Evidencias:

5.- Asentamientos irregulares o construcciones nuevas:
CASETA PLANTA PILOTO

SE HACE MODIFICACION A CASETA DE INOPHOS PARA PLANTA PILOTO, SE RETIRAN DOS LETREROS DE DERECHO DE VIA DEJANDO UN TOTAL DE 24.
