REPORTE DE PATRULLAJE DEL GASODUCTO

SISTEMA: Igasamex San José Iturbide S. de R. L. de C. V. PERIODO: Marzo 2013 REV. 0
 LLENADO POR: Elioenai Cruz Berruecos FRECUENCIA: MENSUAL RO-002

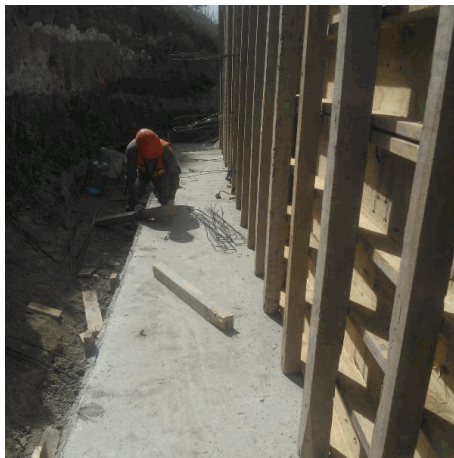
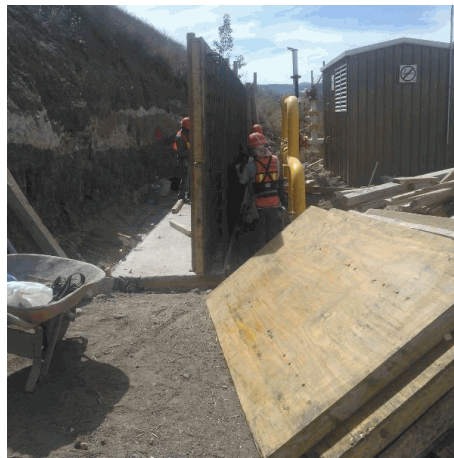
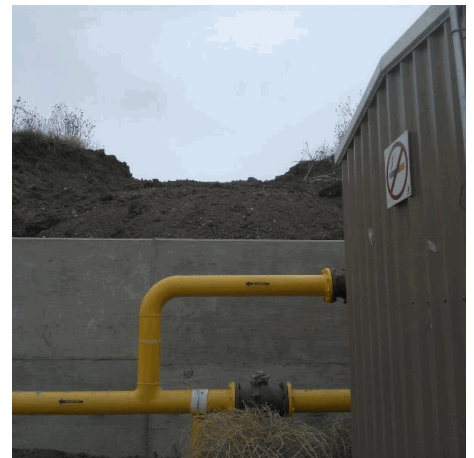
9.- Evidencias:

8.- Comentarios adicionales:
SE CONSTRULLE MURO PARA JABONES
