**IGASAMEX**

**REPORTE DE PATRULLAJE DEL GASODUCTO**

SISTEMA:	<u>Igasamex San José Iturbide S. de R. L. de C. V.</u>	PERIODO:	<u>29-Apr-2013 29-May-2013</u>	<b>REV. 0</b>
LLENADO POR:	<u>Elioenai Cruz Berruecos</u>	FRECUENCIA:	<u>MENSUAL</u>	<b>RO-002</b>

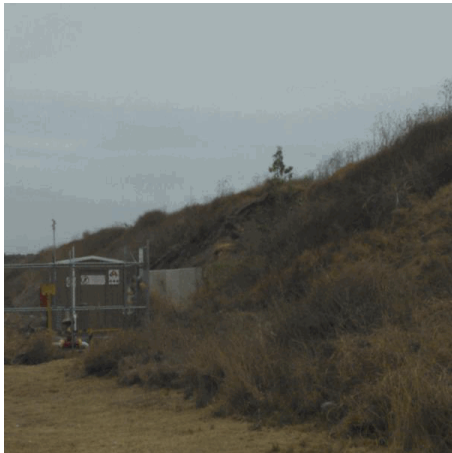
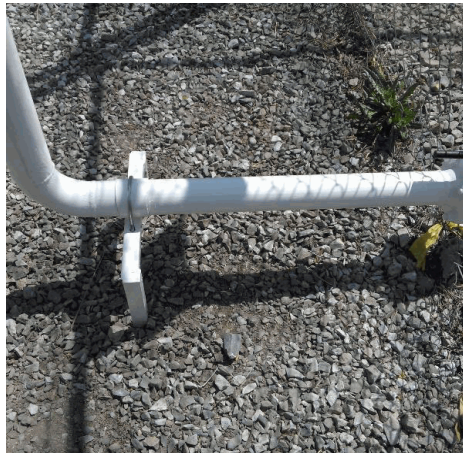
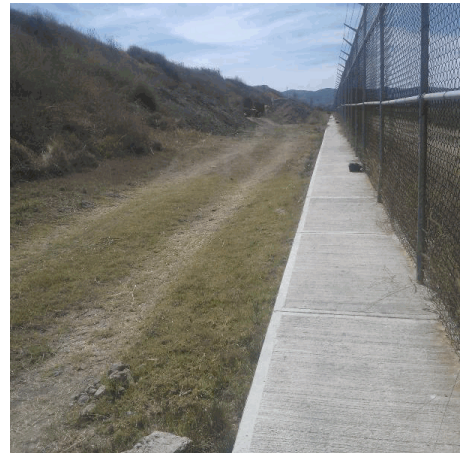
**9.- Evidencias:**

**8.- Comentarios adicionales:**  
SE COLOCA SOPORTERIA EN CASETA DE INOPHOS
