IGASAMEX

REPORTE DE PATRULLAJE DEL GASODUCTO

SISTEMA:	Igasamex San José Iturbide S. de R. L. de C. V.	PERIODO:	23-May-2014 22-Jun-2014	REV. 0
LLENADO POR:	Elioenai Cruz Berruecos	FRECUENCIA:	MENSUAL	RO-002

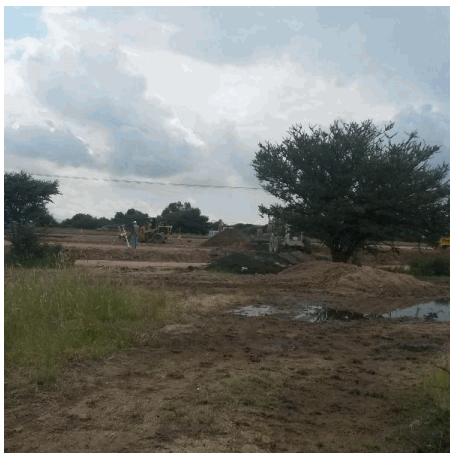
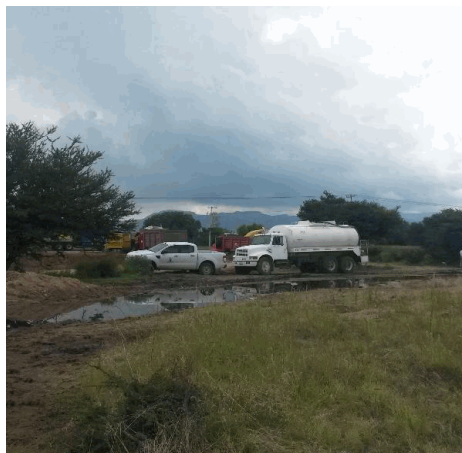
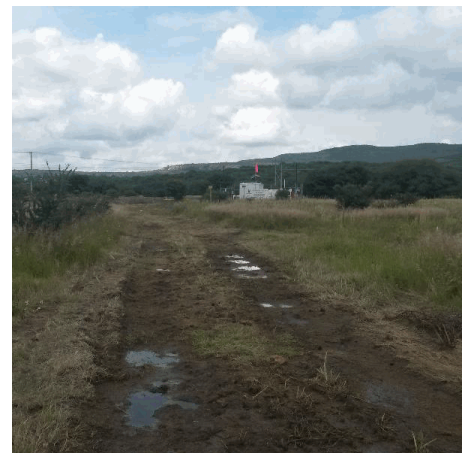
9.- Evidencias:

4.- Cantidad de tomas de potencial faltantes: 1
