IGASAMEX

REPORTE DE PATRULLAJE DEL GASODUCTO

SISTEMA:	Igasamex San José Iturbide S. de R. L. de C. V.	PERIODO:	23-Jun-2014 22-Jul-2014	REV. 0
LLENADO POR:	Elioenai Cruz Berruecos	FRECUENCIA:	MENSUAL	RO-002

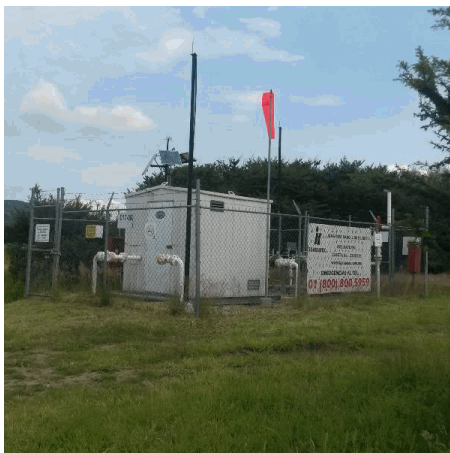
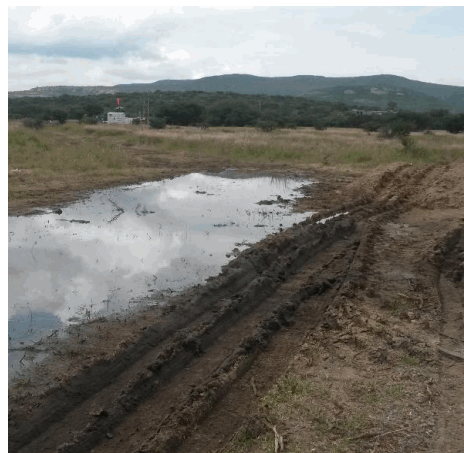
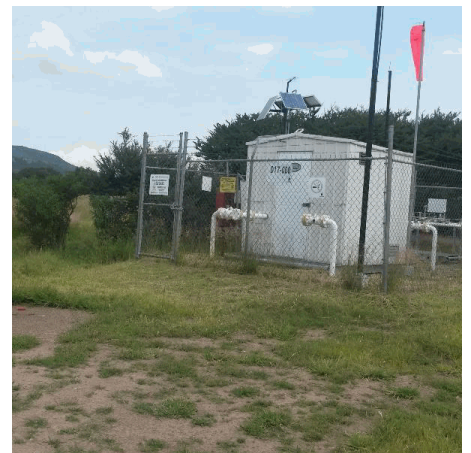
9.- Evidencias:

4.- Cantidad de tomas de potencial faltantes: 1
