IGASAMEX

REPORTE DE PATRULLAJE DEL GASODUCTO

SISTEMA: Igasamex San José Iturbide S. de R. L. de C. V. PERIODO: 23-Jun-2015 22-Jul-2015 REV. 0  
LLENADO POR: Elioenai Cruz Berruecos FRECUENCIA: MENSUAL RO-002

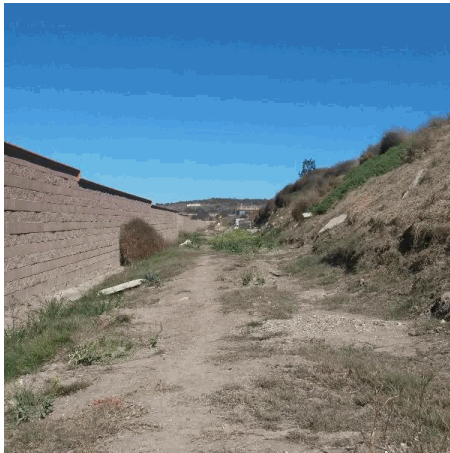
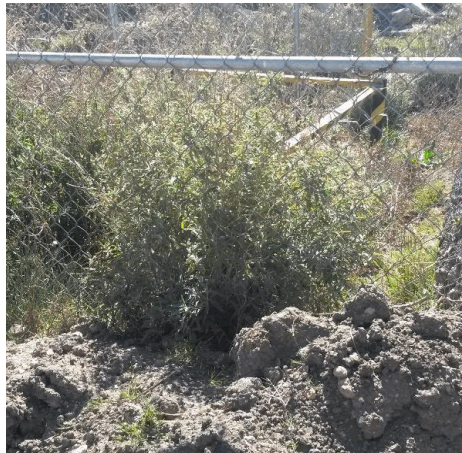
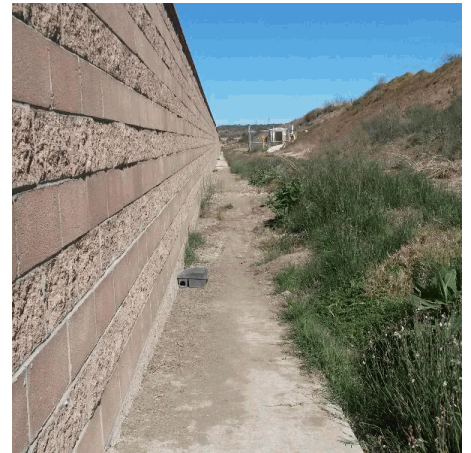
9.- Evidencias:

a) Cruces carreteros:  
EN BUEN ESTADO Y VISIBLES

b) Cruces de ferrocarril:  
EN BUEN ESTADO Y VISIBLES
