**IGASAMEX**

**REPORTE DE PATRULLAJE DEL GASODUCTO**

SISTEMA: Igasamex San José Iturbide S. de R. L. de C. V. PERIODO: 23-Sep-2015 22-Oct-2015 **REV. 0**  
 LLENADO POR: Elioenai Cruz Berruecos FRECUENCIA: MENSUAL **RO-002**

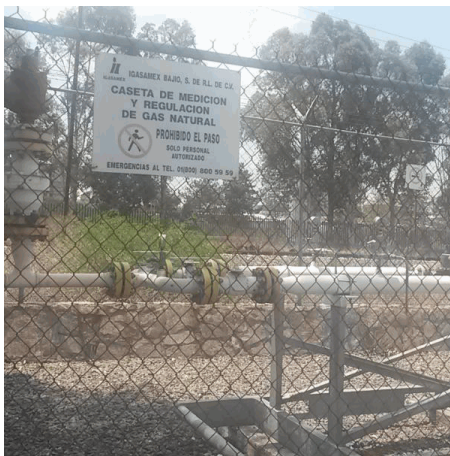
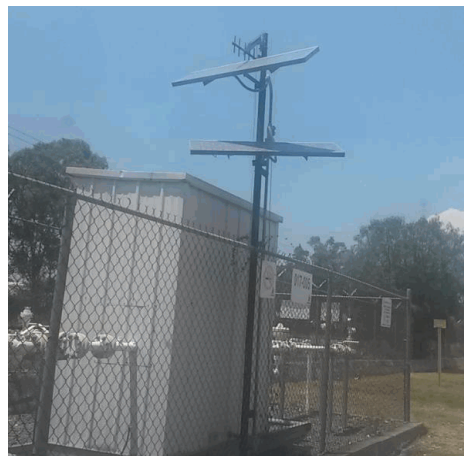
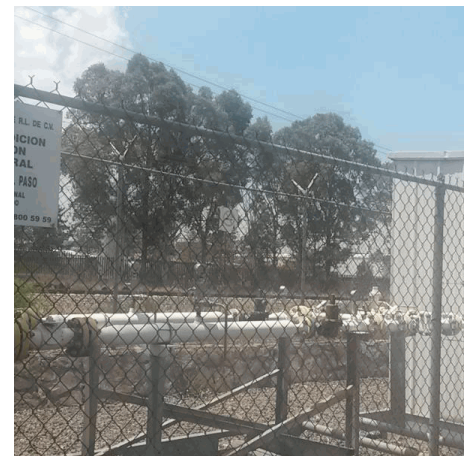
**9.- Evidencias:**

Se realizan recorridos diarios, condición normal de operación durante el periodo.
