IGASAMEX

REPORTE DE PATRULLAJE DEL GASODUCTO

SISTEMA: Igasamex San José Iturbide S. de R. L. de C. V. PERIODO: 23-Nov-2015 22-Dec-2015 REV. 0
LLENADO POR: Elioenai Cruz Berruecos FRECUENCIA: MENSUAL RO-002

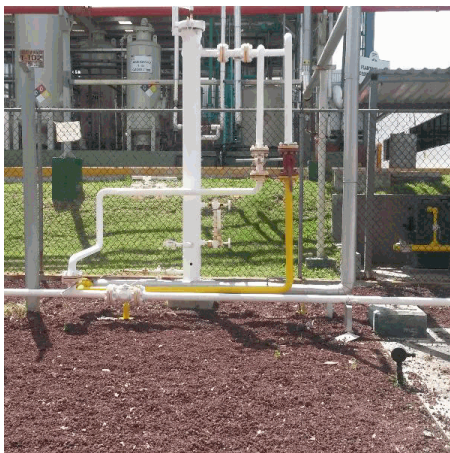
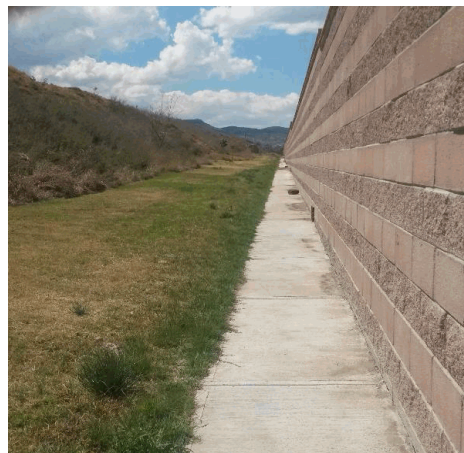
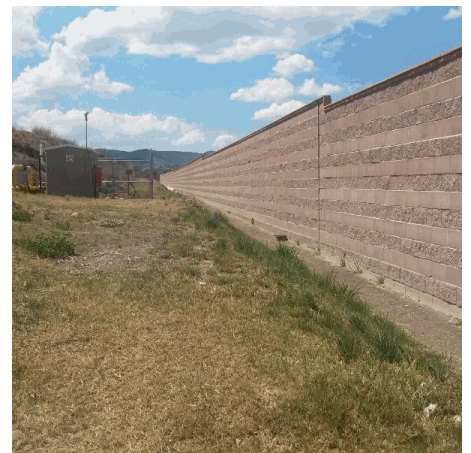
9.- Evidencias:

Se realizan recorridos diarios, condición normal de operación durante el periodo.
