**IGASAMEX**

**REPORTE DE PATRULLAJE DEL GASODUCTO**

SISTEMA:	<u>Igasamex San José Iturbide S. de R. L. de C. V.</u>	PERIODO:	<u>23-Mar-2016 22-Apr-2016</u>	<b>REV. 0</b>
LLENADO POR:	<u>Elioenai Cruz Berruecos</u>	FRECUENCIA:	<u>MENSUAL</u>	<b>RO-002</b>

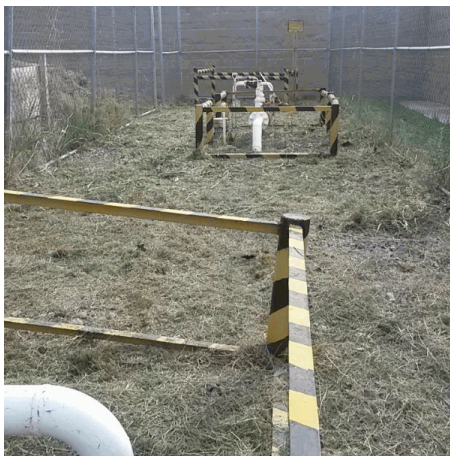
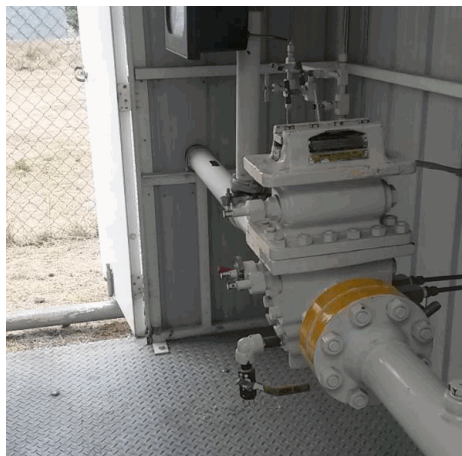
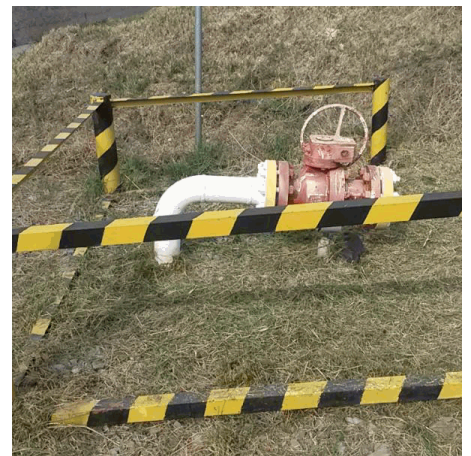
**9.- Evidencias:**

Se realizan recorridos diarios, condición normal de operación durante el periodo.
