**IGASAMEX**

**REPORTE DE PATRULLAJE DEL GASODUCTO**

SISTEMA:	Igasamex San José Iturbide S. de R. L. de C. V.	PERIODO:	23-May-2016 22-Jun-2016	<b>REV. 0</b>
LLENADO POR:	Elioenai Cruz Berruecos	FRECUENCIA:	MENSUAL	<b>RO-002</b>

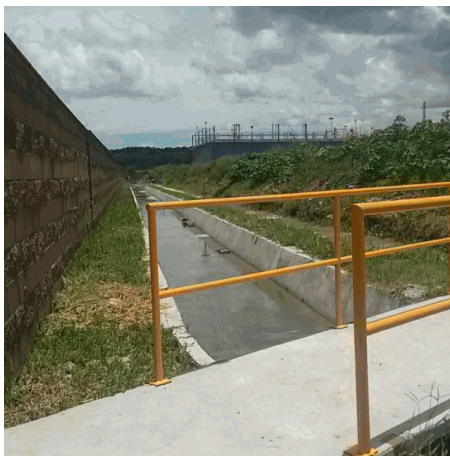
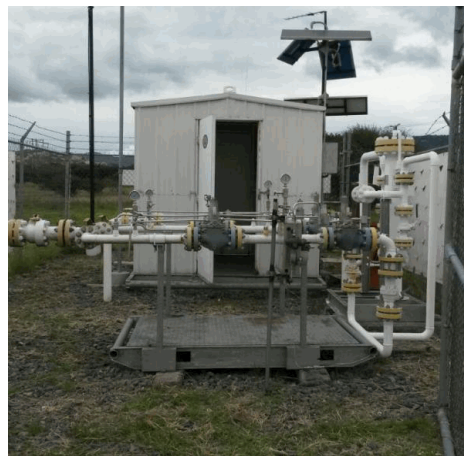
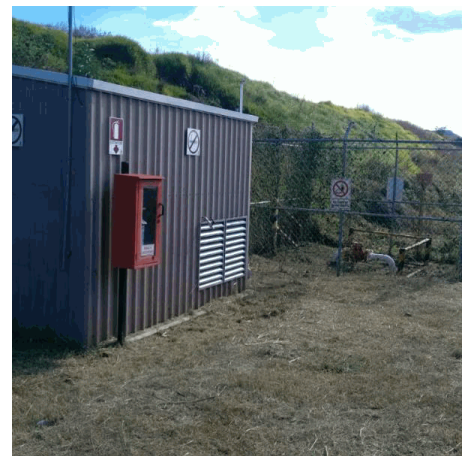
**9.- Evidencias:**

**8.- Comentarios adicionales:**  
Derecho de vía en buen estado.
