IGASAMEX

REPORTE DE VERIFICACIÓN DE VÁLVULAS DE SEGURIDAD

SISTEMA:	<u>Igasamex San José Iturbide S. de R. L. de C. V.</u>	PERIODO:	<u>Marzo 2013</u>	REV. 0
LLENADO POR:	<u>Elioenai Cruz Berruecos</u>	FRECUENCIA:	<u>ANUAL</u>	RO-011

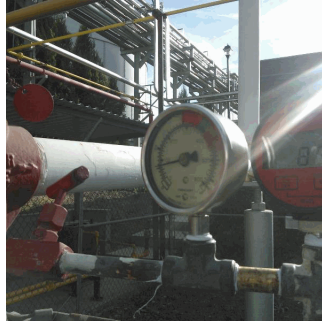
Usuario: Calderas

Modelo: 91-34G511809T

Punto de ajuste en placa: 85 psig

Punto de ajuste encontrado: 85 psig

Observaciones:
Marca: Mercer S/N:6327. SCFH: 766. 1.5 Roscada. Tipo de Orific:G

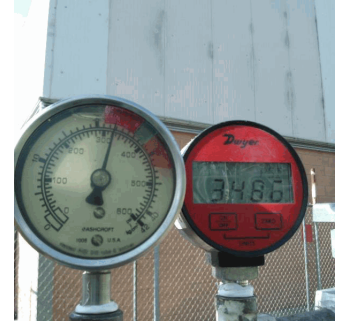
Usuario: COGENERACION

Modelo: 91-43H51782U1t

Punto de ajuste en placa: 350 psig

Punto de ajuste encontrado: 348 psig

Observaciones:
MARCA: MERCER S/N:421346. 2" Bridada. Tipo de Orif:H
CAP:SCHE:5.184

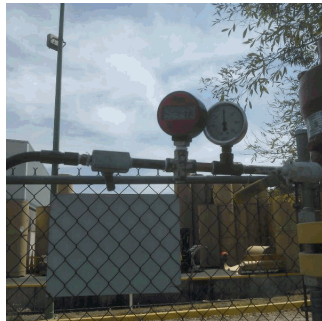
Usuario: Inland

Modelo: 91-52J51V74U1T

Punto de ajuste en placa: 30 psig

Punto de ajuste encontrado: 29 psig

Observaciones:
Mercer S/N:702007. 2" Bridada Tipo de Orif:J. SCFH:12,102

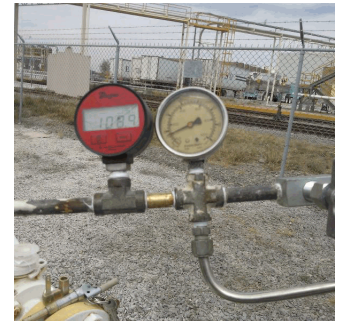
Usuario: INOPHOS

Modelo: JOS/15/J

Punto de ajuste en placa: 120 psig

Punto de ajuste encontrado: 108 psig

Observaciones:
Marca:Crosby. S/N: VA148278-2. Bridada 1 1/2 CAP:514 SCFH Tipo de Orif:J

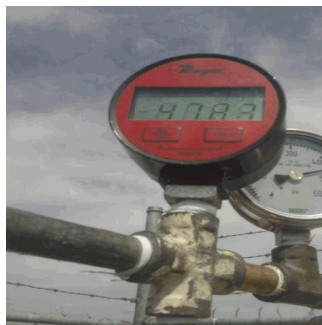
Usuario: Interconexion

Modelo: 91-52J51T88U1T

Punto de ajuste en placa: 500 psig

Punto de ajuste encontrado: 478 psig

Observaciones:
Mercer. S/N:491505.2" Bridada Orif:J .SCFH12,102
