**REPORTE DE PATRULLAJE DEL GASODUCTO**

SISTEMA:	<u>Gas Natural de Mérida, S. A. de C. V.</u>	PERIODO:	<u>Mayo 2012</u>	REV. 0 RO-002
LLENADO POR:	<u>Marcelo de Jesus Magaña Nieto</u>	FRECUENCIA:	<u>MENSUAL</u>

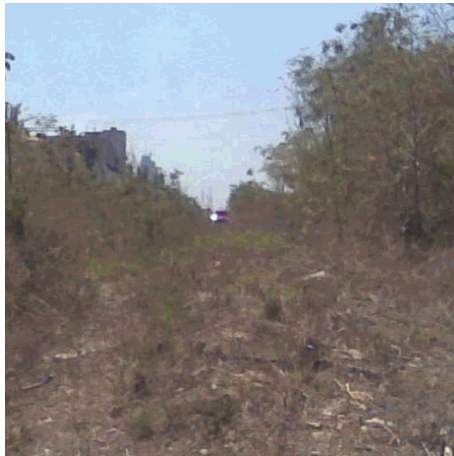
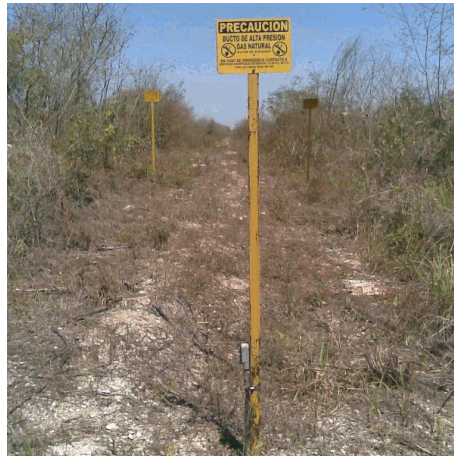
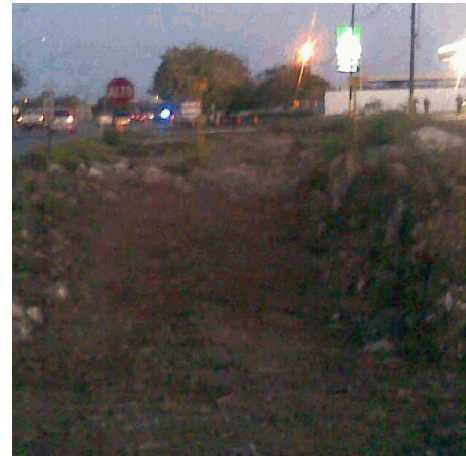
**9.- Evidencias:**

**8.- Comentarios adicionales:**  
Ser realiza recorrido en ddv. Todo en orden
