**REPORTE DE PATRULLAJE DEL GASODUCTO**

SISTEMA:	<u>Gas Natural de Mérida, S. A. de C. V.</u>	PERIODO:	<u>Julio 2012</u>	REV. 0
LLENADO POR:	<u>Marcelo de Jesus Magaña Nieto</u>	FRECUENCIA:	<u>MENSUAL</u>	RO-002

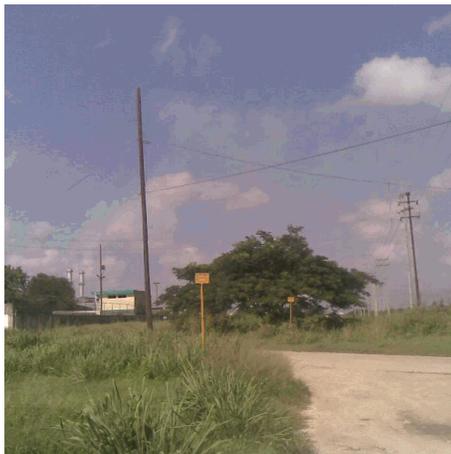
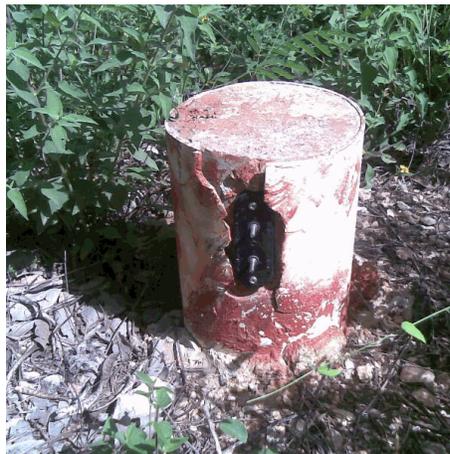
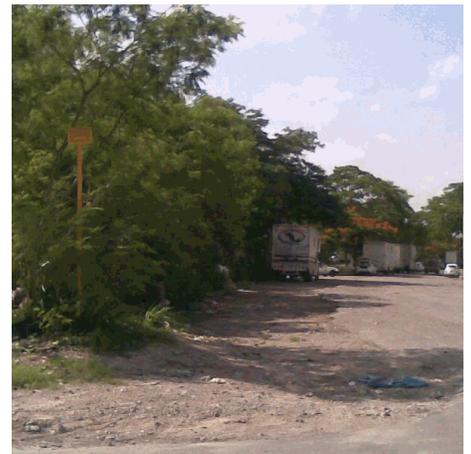
**9.- Evidencias:**

-se reemplaza terminal dañada en toma de potencial.  
 -DDV: en buen estado
