**REPORTE DE PATRULLAJE DEL GASODUCTO**

SISTEMA:	<u>Gas Natural de Mérida, S. A. de C. V.</u>	PERIODO:	<u>Agosto 2012</u>	<b>REV. 0</b> <b>RO-002</b>
LLENADO POR:	<u>Marcelo de Jesus Magaña Nieto</u>	FRECUENCIA:	<u>MENSUAL</u>

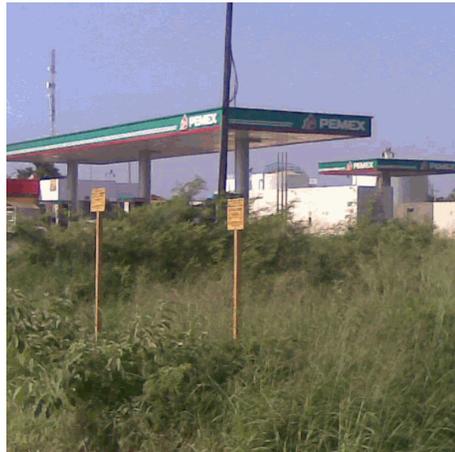
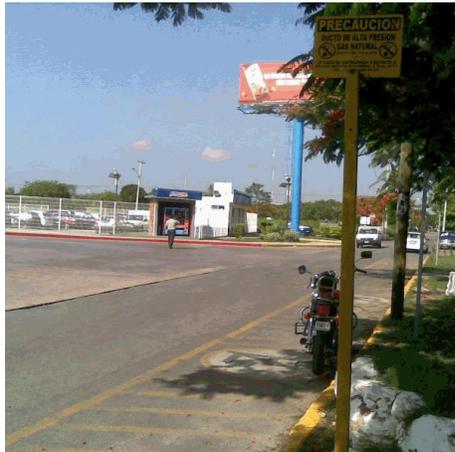
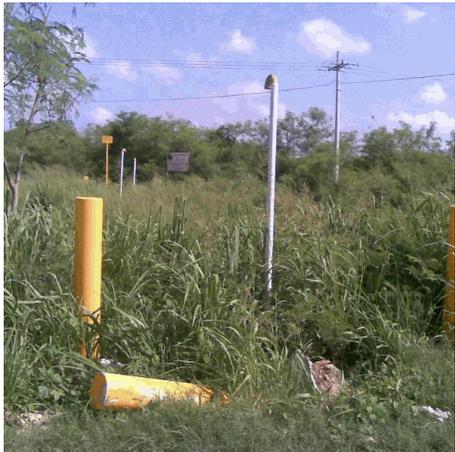
**9.- Evidencias:**

a) Cantidad de postes faltantes: 1

**8.- Comentarios adicionales:**  
SE REALIZA INSPECCIÓN EN DDV, ENCONTRANDO POSTE DAÑADO EN R#1, SE PROGRAMA REEMPLAZO.
