**REPORTE DE PATRULLAJE DEL GASODUCTO**

SISTEMA:	<u>Gas Natural de Mérida, S. A. de C. V.</u>	PERIODO:	<u>Septiembre 2012</u>	REV. 0 RO-002
LLENADO POR:	<u>Marcelo de Jesus Magaña Nieto</u>	FRECUENCIA:	<u>MENSUAL</u>

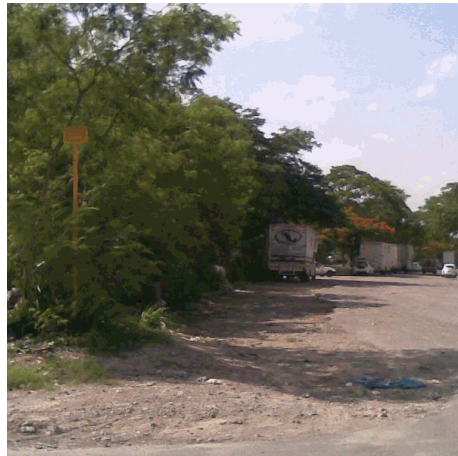
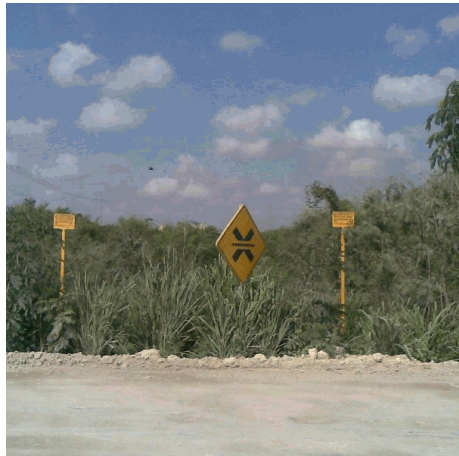
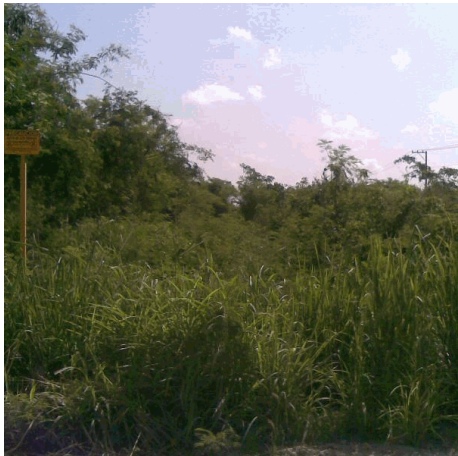
**9.- Evidencias:**

a) Cantidad de postes faltantes: 2

**8.- Comentarios adicionales:**  
 SE REALIZA INSPECCION EN DDV: EN ORDEN  
 SE PROGRAMA REEMPLAZO DE 2 POSTES FALTANTES-OCT 2012
