REPORTE DE PATRULLAJE DEL GASODUCTO

SISTEMA: Gas Natural de Mérida, S. A. de C. V. PERIODO: Octubre 2012 REV. 0
 LLENADO POR: Marcelo de Jesus Magaña Nieto FRECUENCIA: MENSUAL RO-002

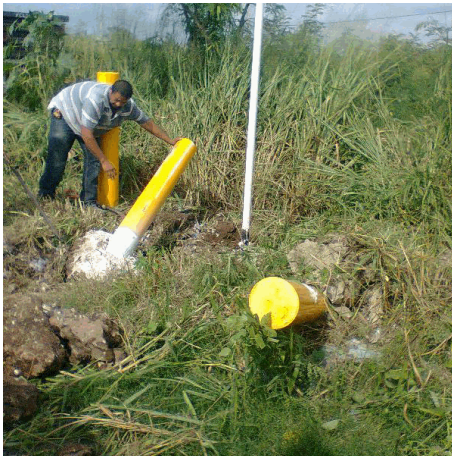
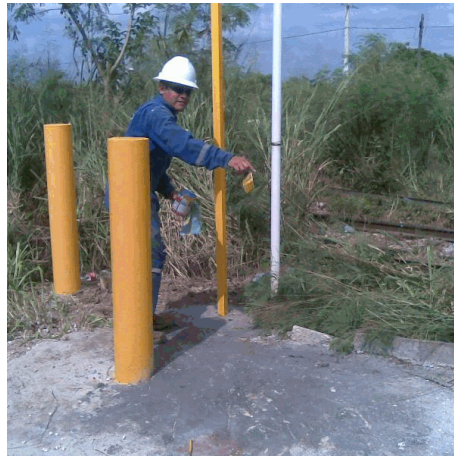
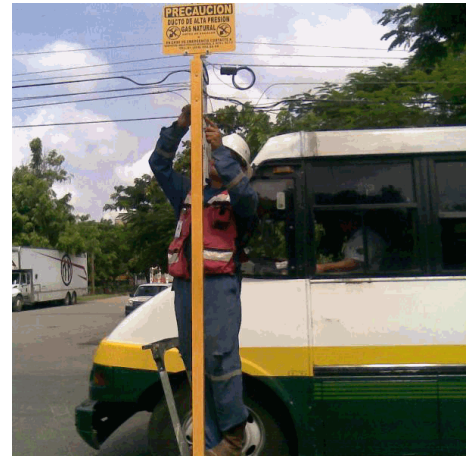
9.- Evidencias:

4.- Cantidad de tomas de potencial faltantes: 1

8.- Comentarios adicionales:
SE COLOCAN 2 POSTES DE SEÑALIZACION EN LINEA DE AFECTACION Y 2 DE CONTENCIÓN EN R#1
