**REPORTE DE PATRULLAJE DEL GASODUCTO**

SISTEMA:	Gas Natural de Mérida, S. A. de C. V.	PERIODO:	04-May-2013 03-Jun-2013	<b>REV. 0</b>
LLENADO POR:	Hodin Alberto Escalante Antuna	FRECUENCIA:	MENSUAL	<b>RO-002</b>

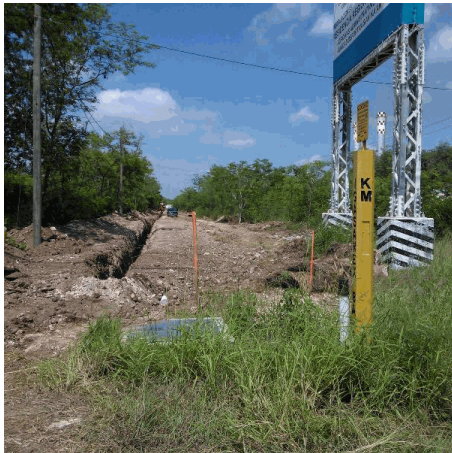
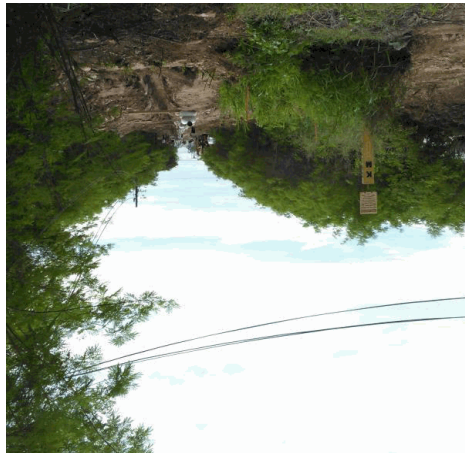
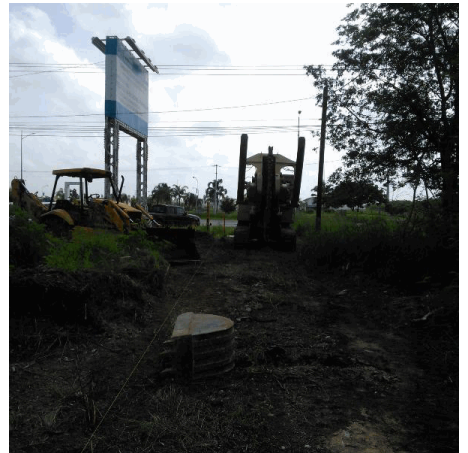
**9.- Evidencias:**

**8.- Comentarios adicionales:**  
DEPARTAMENTO INICIA CON LAS EXCAVACIONES PARA EL ASIENTO DEL TUBO
