REPORTE DE PATRULLAJE DEL GASODUCTO

SISTEMA: Gas Natural de Mérida, S. A. de C. V. PERIODO: 04-Jun-2013 03-Jul-2013 REV. 0
LLENADO POR: Hodin Alberto Escalante Antuna FRECUENCIA: MENSUAL RO-002

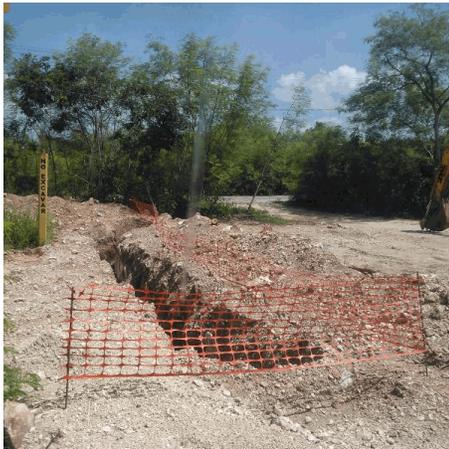
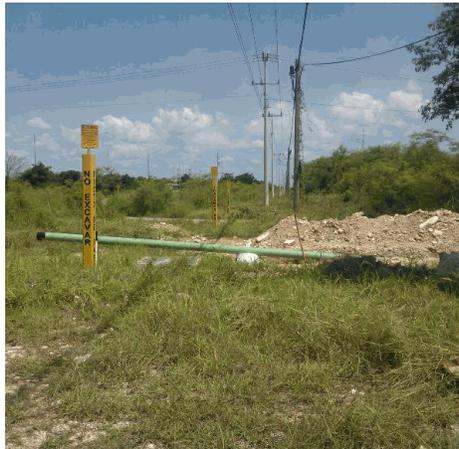
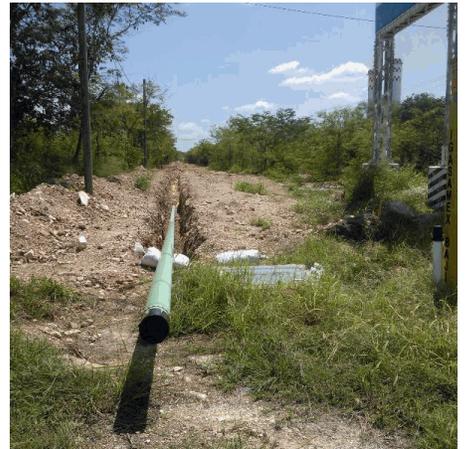
9.- Evidencias:

8.- Comentarios adicionales:
se realizo excecacion, se tiene un tramo dentro de la zanja
