REPORTE DE PATRULLAJE DEL GASODUCTO

SISTEMA:	Gas Natural de Mérida, S. A. de C. V.	PERIODO:	04-Mar-2014 03-Apr-2014	REV. 0
LLENADO POR:	Victor Hugo Rosado Monroy	FRECUENCIA:	MENSUAL	RO-002

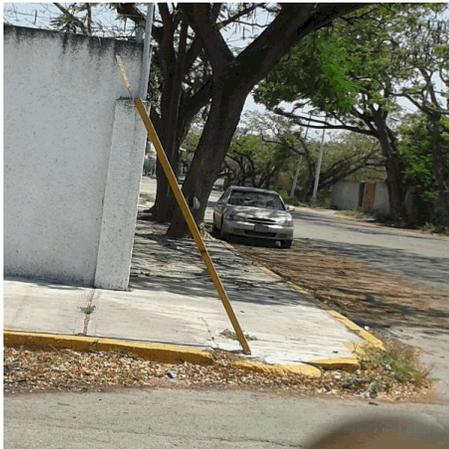
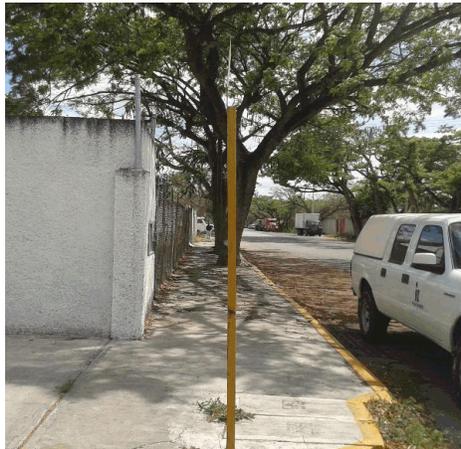
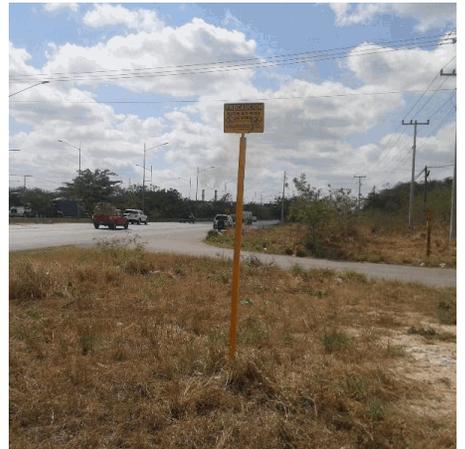
9.- Evidencias:

Se encontró un ptr de señalizacion doblado se enderezo como se muestra en las fotos de evidencia
