REPORTE DE PATRULLAJE DEL GASODUCTO

SISTEMA: Gas Natural de Mérida, S. A. de C. V. PERIODO: 04-Aug-2014 03-Sep-2014 REV. 0
LLENADO POR: Victor Hugo Rosado Monroy FRECUENCIA: MENSUAL RO-002

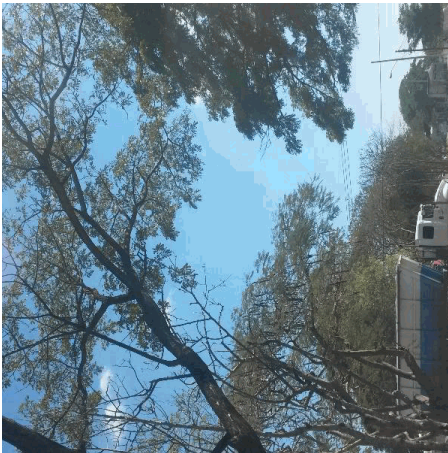
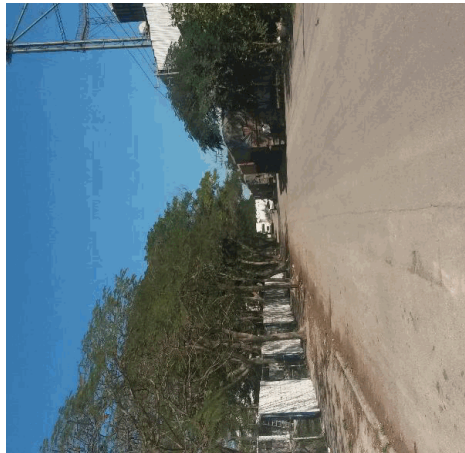
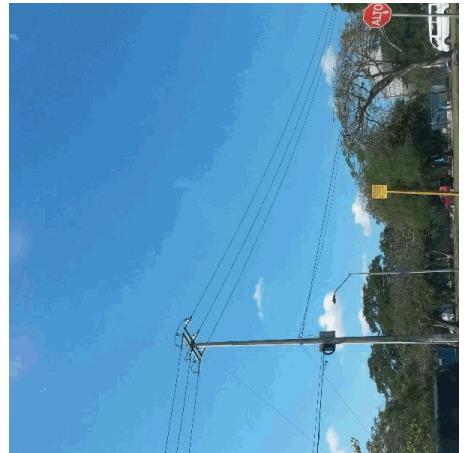
9.- Evidencias:

8.- Comentarios adicionales: todo correcto
