REPORTE DE PATRULLAJE DEL GASODUCTO

SISTEMA: Gas Natural de Mérida, S. A. de C. V. PERIODO: 04-Feb-2016 03-Mar-2016 REV. 0  
LLENADO POR: Victor Hugo Rosado Monroy FRECUENCIA: MENSUAL RO-002

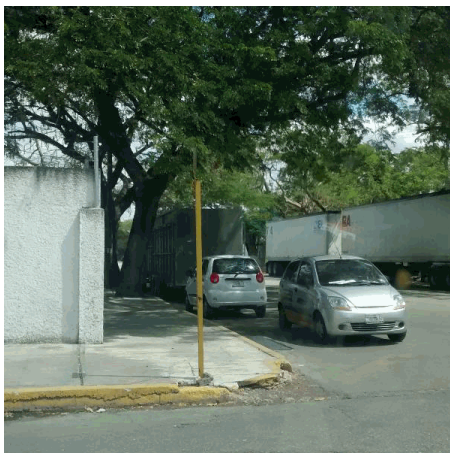
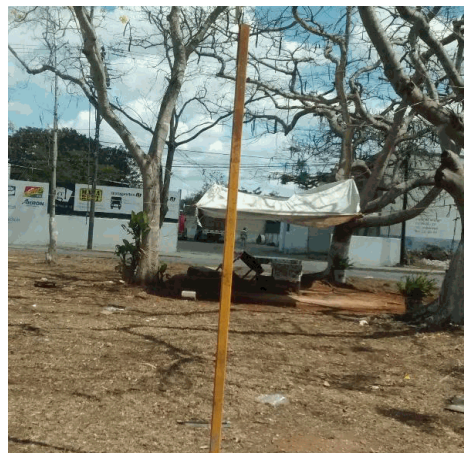
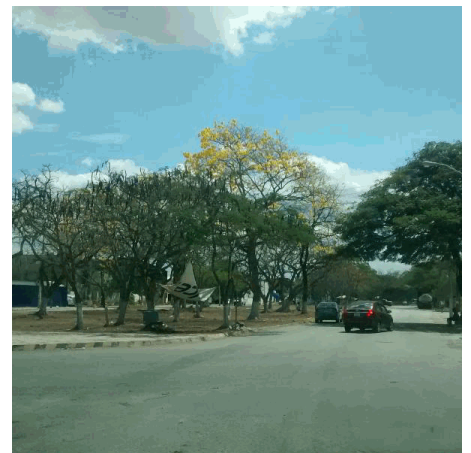
9.- Evidencias:

8.- Comentarios adicionales:  
Se realizan recorridos diarios, condición normal de operación durante el periodo.
