**REPORTE DE PATRULLAJE DEL GASODUCTO**

SISTEMA: Manufacturera Lee de México, S. A. de C. V. PERIODO: Abril 2012 REV. 0  
 LLENADO POR: Marcelo de Jesus Magaña Nieto FRECUENCIA: MENSUAL RO-002

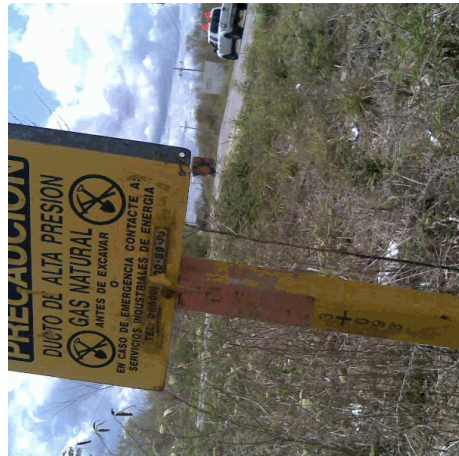
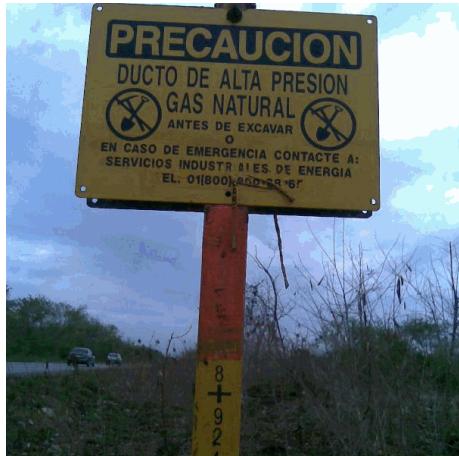
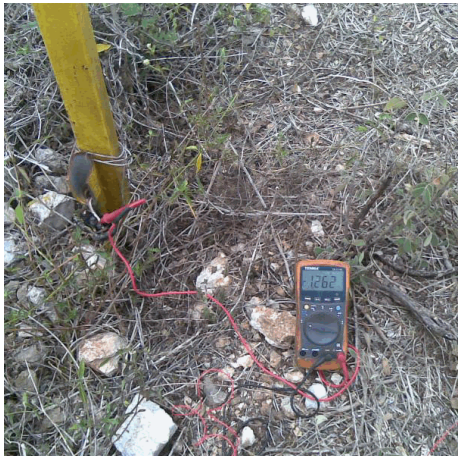
**9.- Evidencias:**

**8.- Comentarios adicionales:**  
SE ENCUENTRAN LETREROS EN DDV SIN LA CALCA DEL 018008008989, DAÑADOS POR LOS INCENDIOS.  
SE ENCUENTRAN 2 TERMINALES DE TOMAS DE POTENCIAL DAÑADAS Y DOS POSTES DE SEÑALIZACIÓN FALTANTES.
