REPORTE DE PATRULLAJE DEL GASODUCTO

SISTEMA:	<u>Manufacturera Lee de México, S. A. de C. V.</u>	PERIODO:	<u>Mayo 2012</u>	REV. 0
LLENADO POR:	<u>Marcelo de Jesus Magaña Nieto</u>	FRECUENCIA:	<u>MENSUAL</u>	RO-002

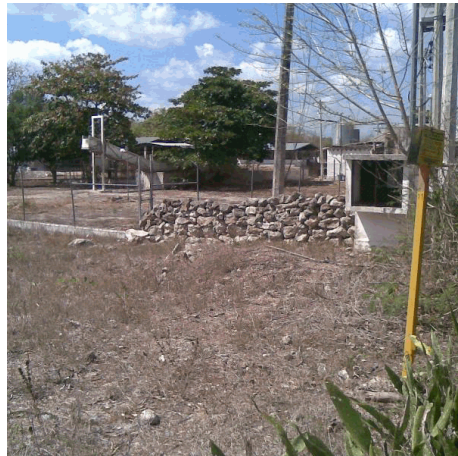
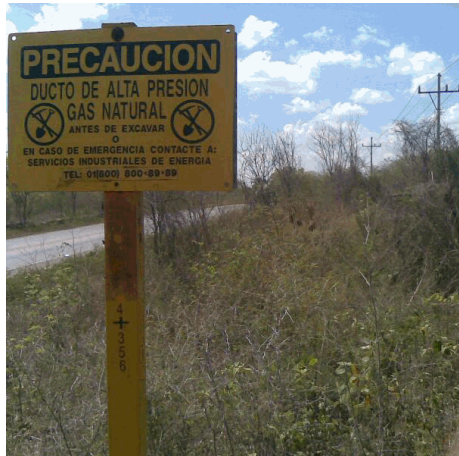
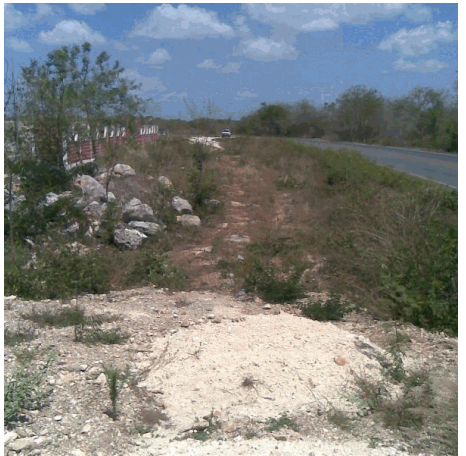
9.- Evidencias:

8.- Comentarios adicionales:
 -Todo en buenas condiciones
