REPORTE DE PATRULLAJE DEL GASODUCTO

SISTEMA:	<u>Manufacturera Lee de México, S. A. de C. V.</u>	PERIODO:	<u>Junio 2012</u>	REV. 0 RO-002
LLENADO POR:	<u>Marcelo de Jesus Magaña Nieto</u>	FRECUENCIA:	<u>MENSUAL</u>

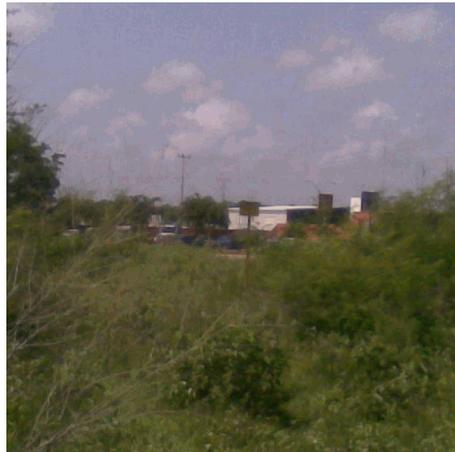
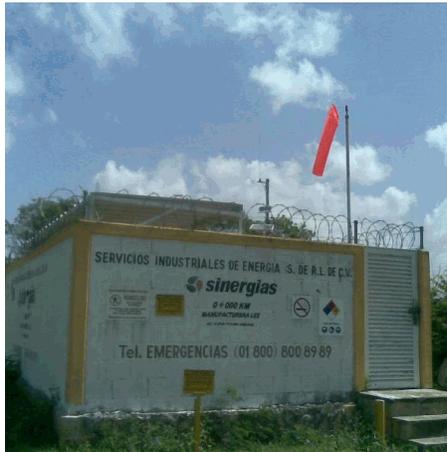
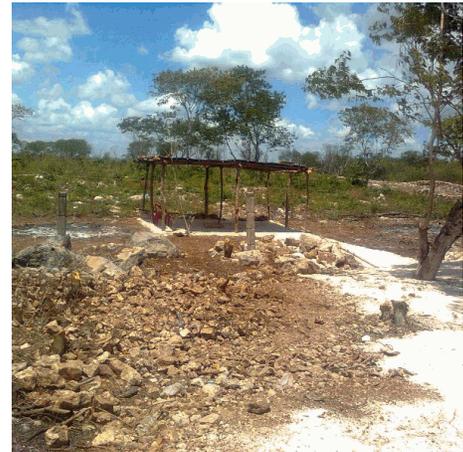
9.- Evidencias:

8.- Comentarios adicionales:
 -SE ENCUENTRA CONSTRUCCIÓN NUEVA A 15 METROS DEL DDV; SE REALIZA PLATICA INFORMATIVA DE SEGURIDAD CON PERSONAL A CARGO.
 LOS TRABAJOS SE REALIZAN DENTRO DEL TERRENO DEL PROPIETARIO Km: 7+200
