REPORTE DE PATRULLAJE DEL GASODUCTO

SISTEMA: Manufacturera Lee de México, S. A. de C. V. PERIODO: Julio 2012 REV. 0
 LLENADO POR: Marcelo de Jesus Magaña Nieto FRECUENCIA: MENSUAL RO-002

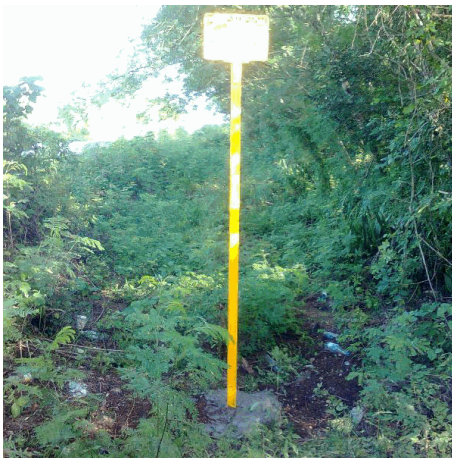
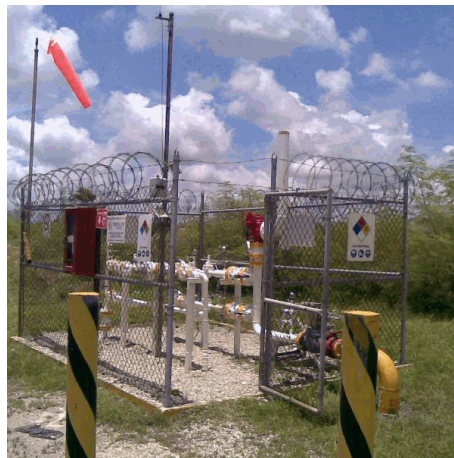
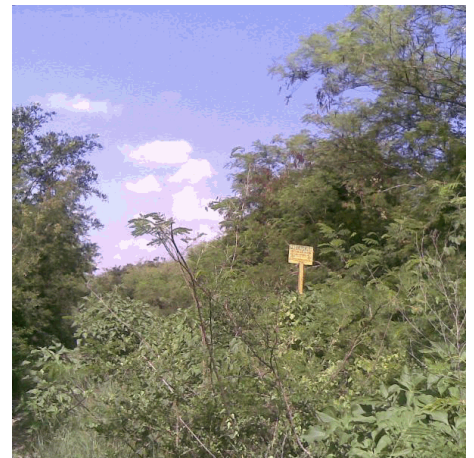
9.- Evidencias:

-SE REALIZA RECORRIDO ED DDV: TODO EN BUENAS CONDICIONES OPERATIVAS.
-SE CONTINUA CON LOS TRABAJOS DE CONSTRUCCIÓN EN KM: 7+200, LOS TRABAJOS SE REALIZAN DENTRO DEL TERRENO DEL PROPIETARIO.
