REPORTE DE PATRULLAJE DEL GASODUCTO

SISTEMA: Manufacturera Lee de México, S. A. de C. V. PERIODO: Agosto 2012 REV. 0
 LLENADO POR: Marcelo de Jesus Magaña Nieto FRECUENCIA: MENSUAL RO-002

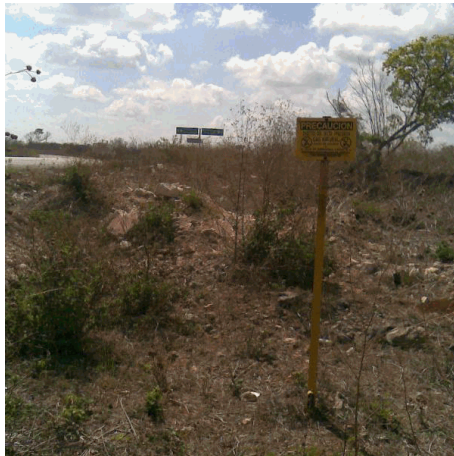
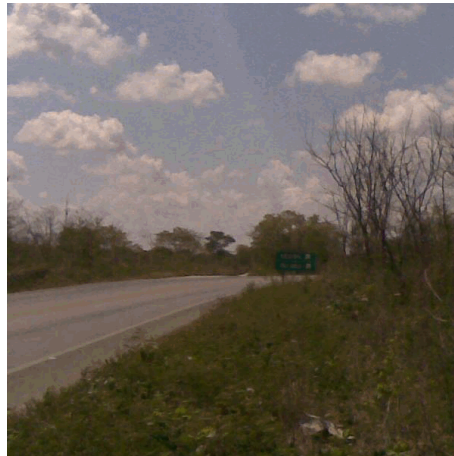
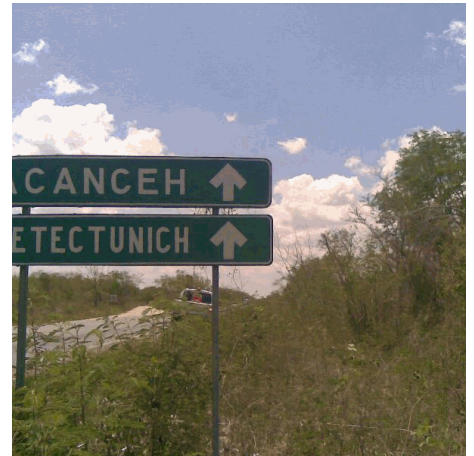
9.- Evidencias:

8.- Comentarios adicionales:
SE REALIZA INSPECCIÓN ENCONTRANDO TODO EN ORDÉN
