REPORTE DE PATRULLAJE DEL GASODUCTO

SISTEMA:	<u>Manufacturera Lee de México, S. A. de C. V.</u>	PERIODO:	<u>Septiembre 2012</u>	REV. 0
LLENADO POR:	<u>Marcelo de Jesus Magaña Nieto</u>	FRECUENCIA:	<u>MENSUAL</u>	RO-002

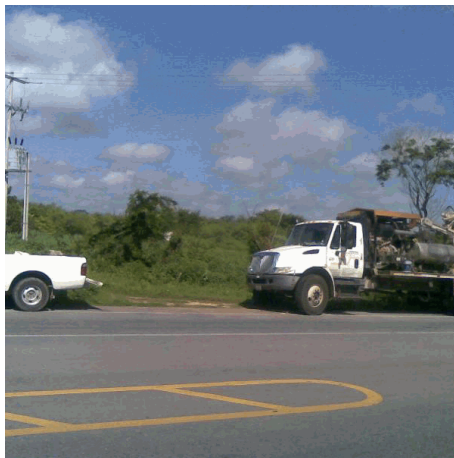
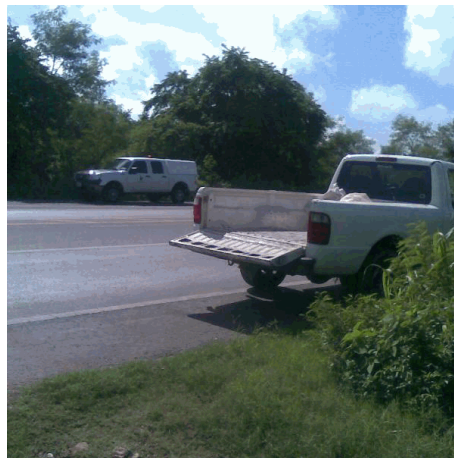
9.- Evidencias:

SE REALIZA INSPECCION EN DDV; SE ENCUENTRA PERSONAL DE CFE REALIZANDO PERFORACIONES CERCA DE DDV, SE REALIZA PLATICA DE SEGURIDAD NFORMATIVA, SE REPORTA EVENTO.
