**REPORTE DE PATRULLAJE DEL GASODUCTO**

SISTEMA: Manufacturera Lee de México, S. A. de C. V. PERIODO: Octubre 2012 **REV. 0**  
 LLENADO POR: Hodin Alberto Escalante Antuna FRECUENCIA: MENSUAL **RO-002**

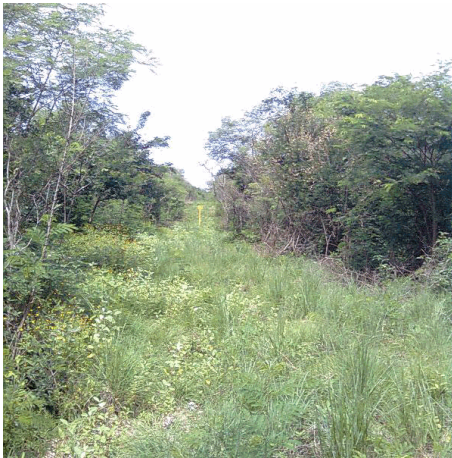
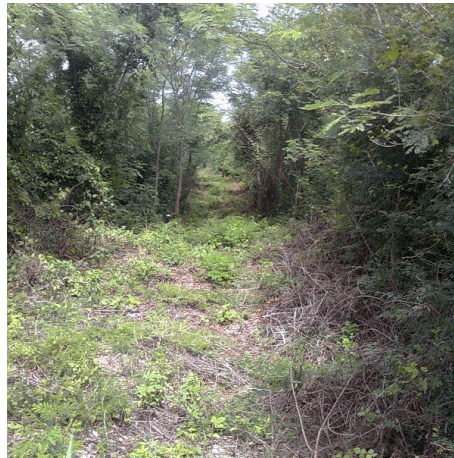
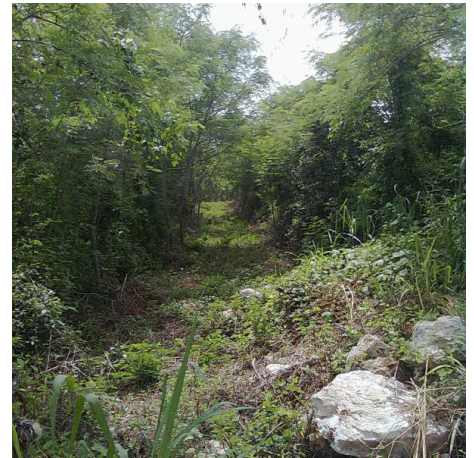
**9.- Evidencias:**

**8.- Comentarios adicionales:**  
TODO EN ORDEN
