REPORTE DE PATRULLAJE DEL GASODUCTO

SISTEMA:	<u>Manufacturera Lee de México, S. A. de C. V.</u>	PERIODO:	<u>Enero 2013</u>	REV. 0
LLENADO POR:	<u>Hodin Alberto Escalante Antuna</u>	FRECUENCIA:	<u>MENSUAL</u>	RO-002

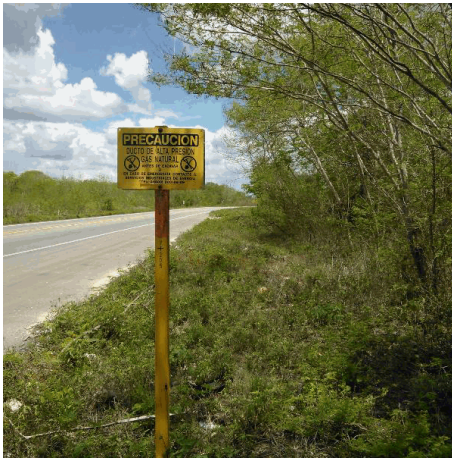
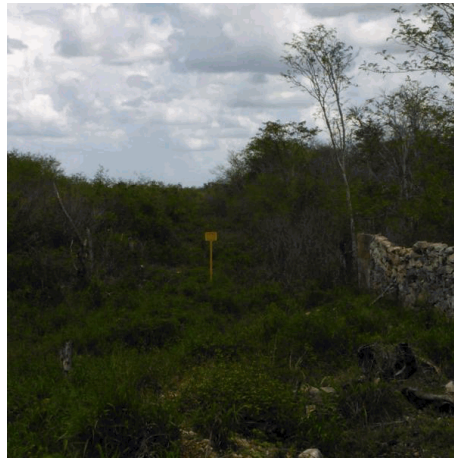
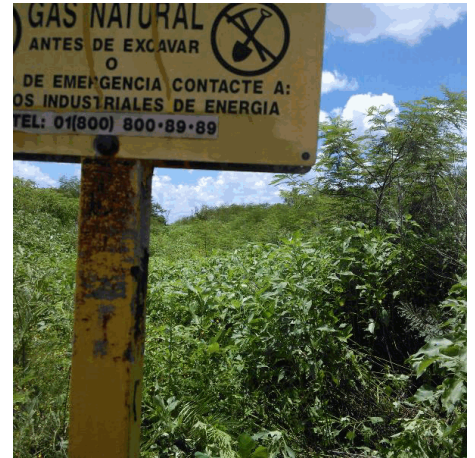
9.- Evidencias:

SE REALIZO RECORRIDO, EN ORDEN
